建平县龙腾矿业有限公司沙海膨润土矿 矿区生态修复方案

建平县龙腾矿业有限公司

2025年5月

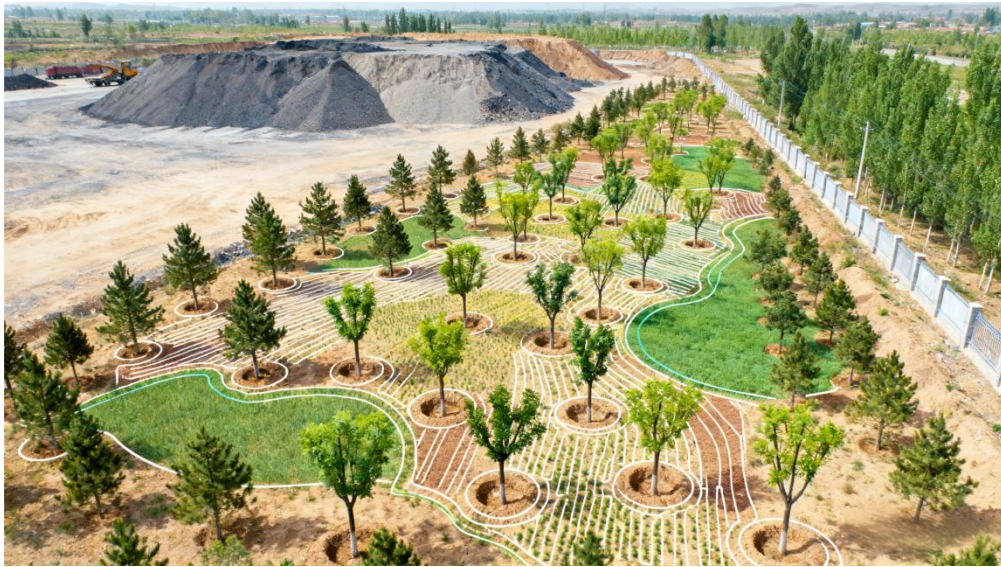
图 4-2 表土场典型工程设计图

②表土场

修复为林地的区域穴栽油松、刺槐，株行距 $3\text{m}\times 4\text{m}$ ，穴坑规格

0.5×0.5×0.5m。穴间撒播紫花苜蓿草籽。

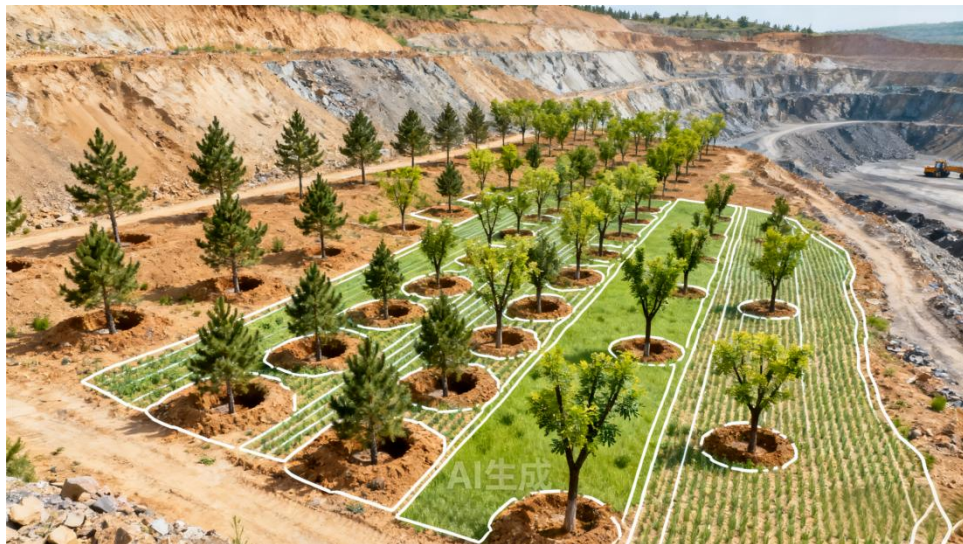
图 4-3 排土场典型工程设计图

③排土场

修复为林地的区域穴栽油松、刺槐，株行距 3m×4m，穴坑规格 0.5×0.5×0.5m。穴间撒播紫花苜蓿草籽。

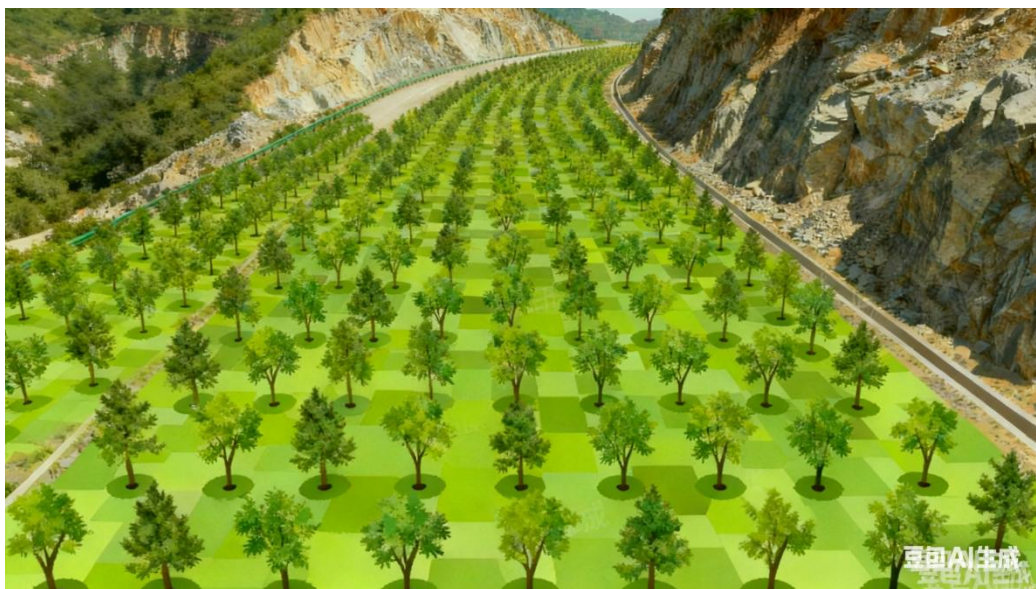
图 4-4 运输道路典型工程设计图

④运输道路

修复为林地的区域穴栽油松、刺槐，株行距 $3\text{m}\times 4\text{m}$ ，穴坑规格 $0.5\times 0.5\times 0.5\text{m}$ 。穴间撒播紫花苜蓿草籽。
