北票市福德矿业有限公司（膨润土）
矿区生态修复方案

北票市福德矿业有限公司
2025年12月

矿区生态修复方案

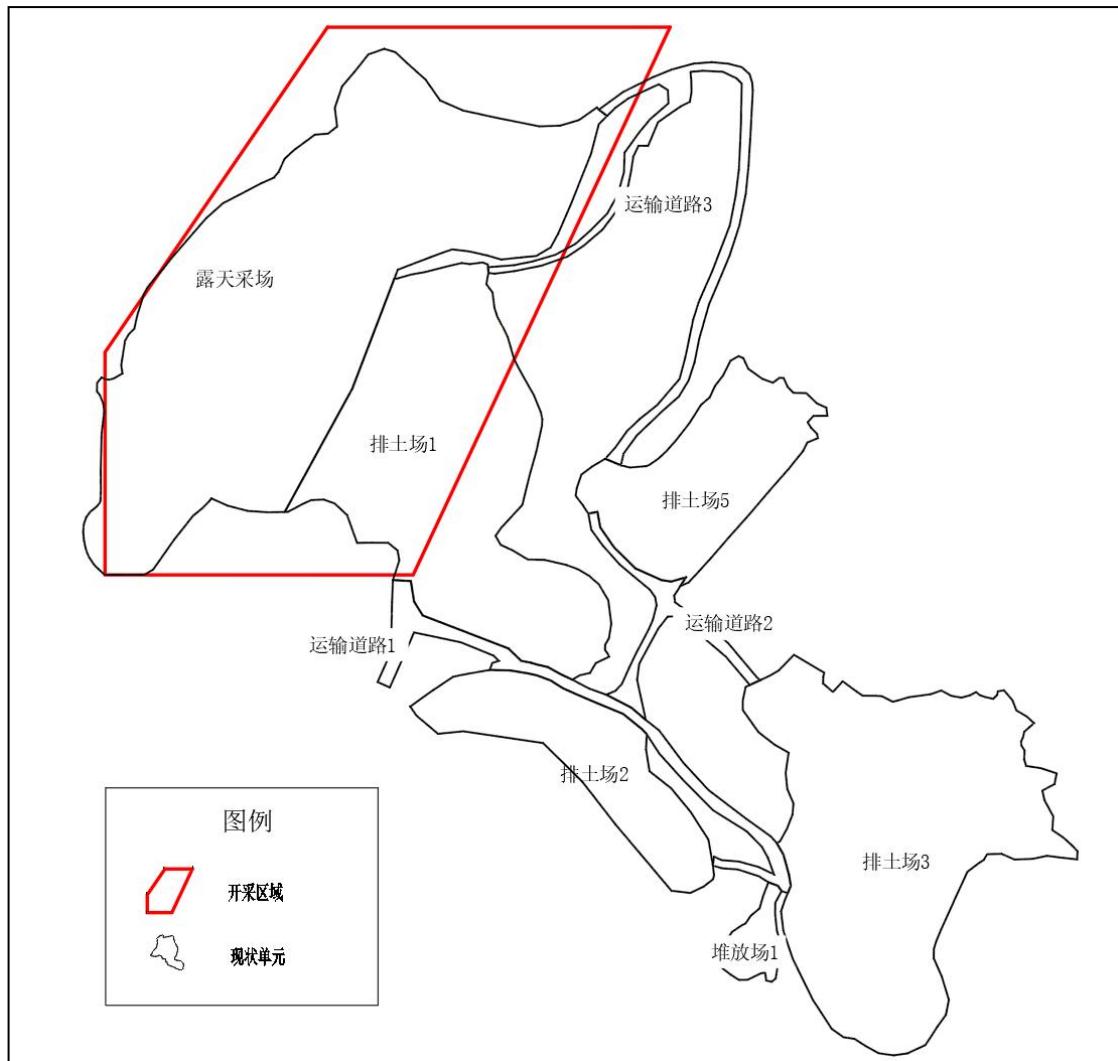
图 1-2 矿山工程布局图

根据矿山现状调查及开发利用方案设计，矿山现状下工程布局主要包括露天采场、堆放场、运输道路 3 处功能单元。

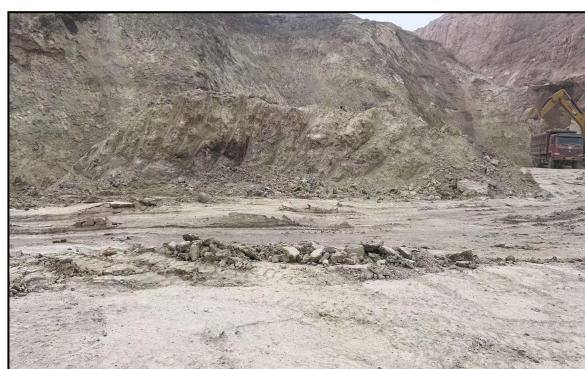
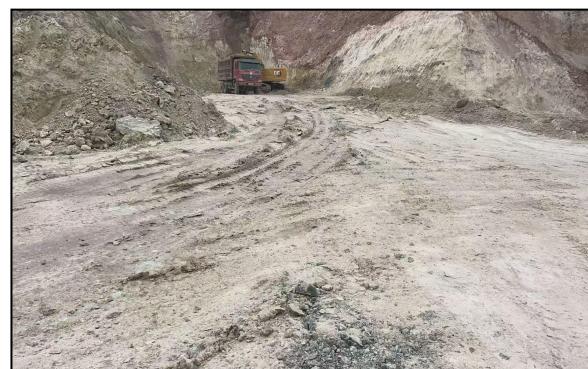
图 1-3 露天采场

经调查，矿山现有采场 1 处露天采场，CK1 采场长约 340m，宽约 128m，采场边坡高 10~51m，边坡角约 $36\text{~}65^\circ$ ，该露天采场底标高 444.3m 顶部标高 504.01m，可自然排水。露天采场现状未形成规范台阶，露天采场开采破坏了山体的连续性与完整性，造成山体破损，岩土体裸露，植被损毁，对原生的地形地貌景观破坏程度较大，挖损损毁土地面积 3.8886hm^2 。土地损毁程度为重度。土地权属为小塔子乡西营子村集体、小塔子乡马窝铺村集体所有。

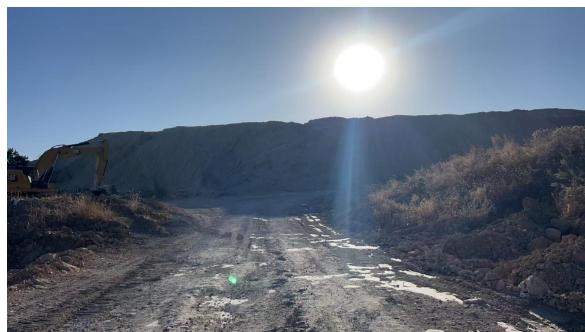
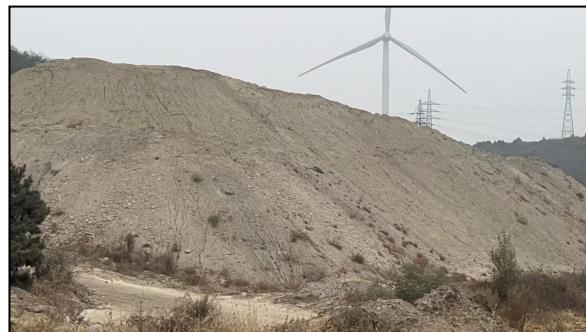
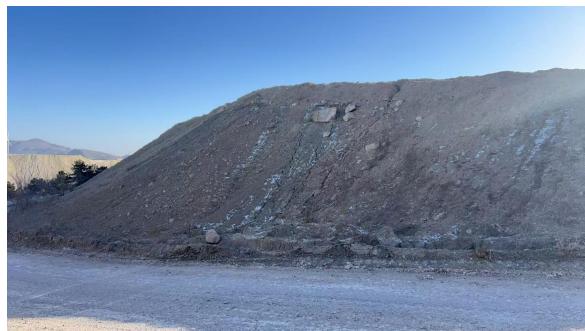
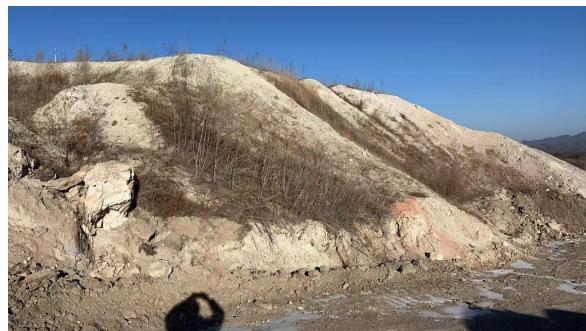
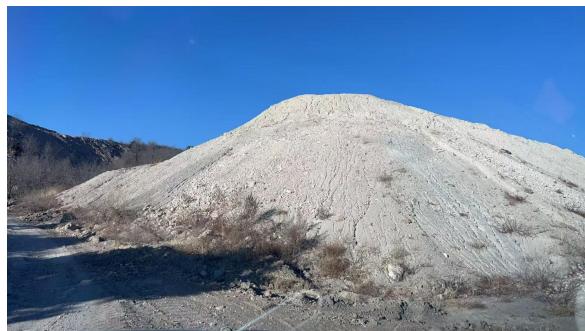
图 1-5 堆放场 1

经调查, 矿山共有 5 处堆放场。堆放场位于位于矿区外东侧, 平均堆厚 10~30m。约堆放矿石土量共计 5 万 m³。土地损毁程度为重度。土地权属为小塔子乡西营子村集体。

经调查，矿山共有 5 处排土场。堆放场位于位于采区外东侧，平均堆厚 10~30m。约有废石土量共计 5 万 m³。土地损毁程度为重度。土地权属为小塔子乡西营子村集体所有。

1) 覆表土: 前3年需对矿区外堆放场进行清运后覆土, 覆土沉实厚度为0.50m, 覆土面积5.6113hm², 覆土量为29459m³, 来自剥离表土1740m³, 外运表土27719m³, 表土运距2~3km。工作内容推松、运送、卸除、拖平、空回。采用59kw推土机进行拖平, 挖掘机1m³进行装土, 自卸汽车10t运送, 采用74kw推土机进行覆土平整。

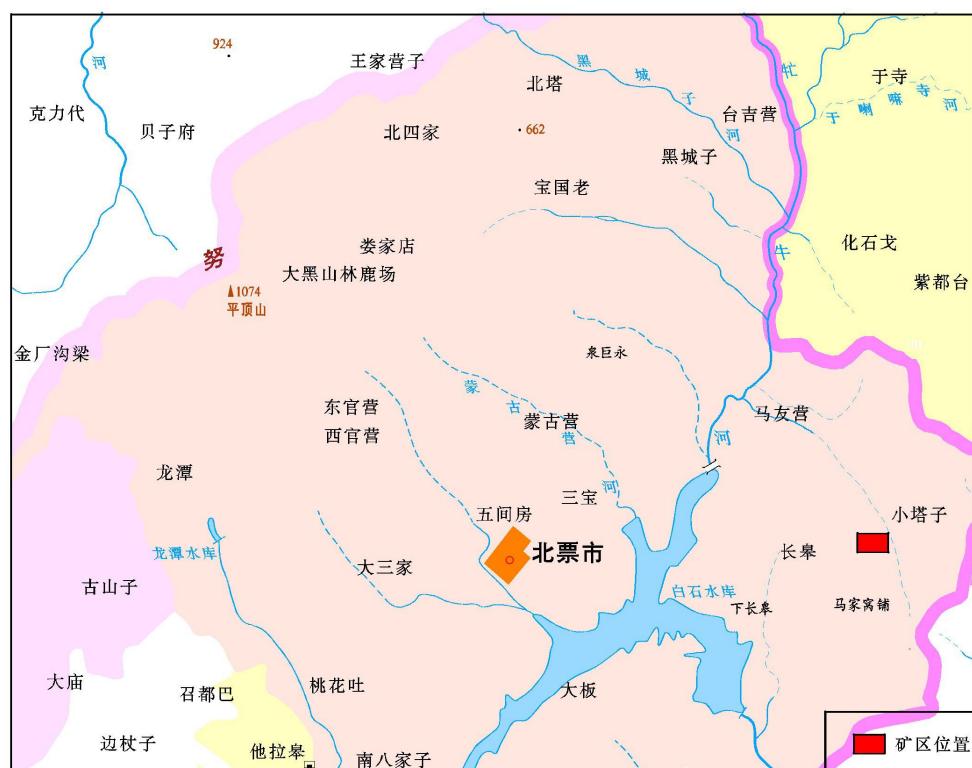
图 2-1 地表水系图

区内无常年性河流，雨季时有呈暴涨急消的季节性河流，枯水季节干枯，地表无水体。项目区水系图见图 2-1。

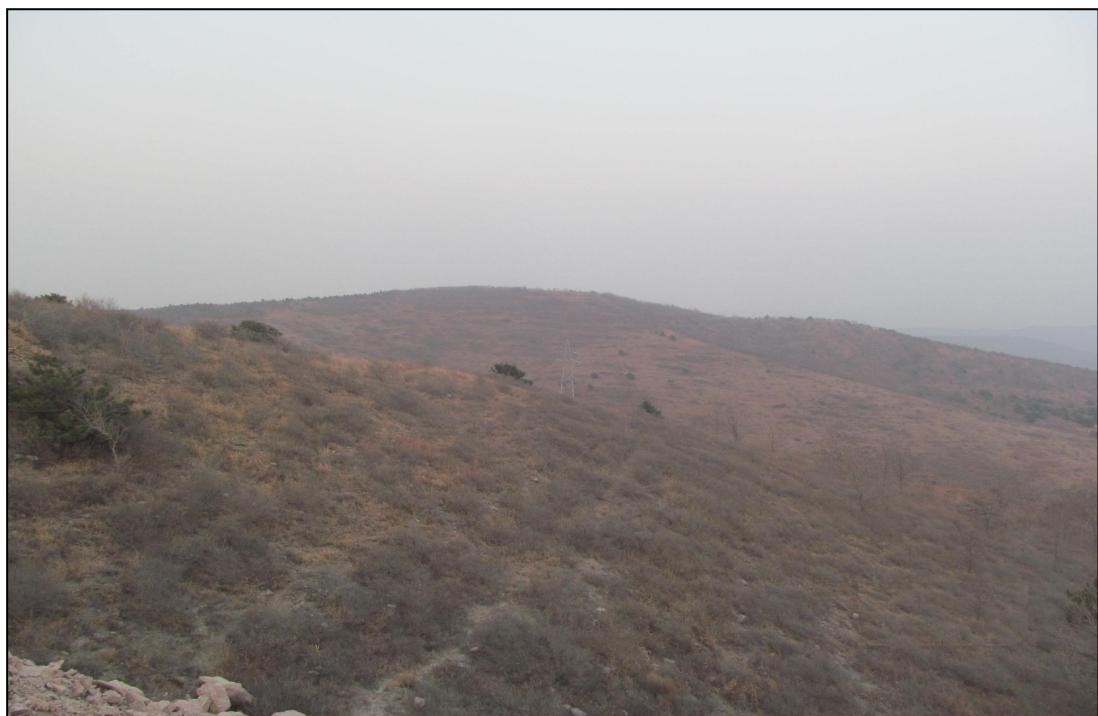
图 2-2 矿区地形地貌照片

元的交汇地带。属辽西低山丘陵区，地势呈现西北高、东南低的倾斜态势。地貌以低缓丘陵、浅谷洼地和河谷平原为主，丘陵占全乡总面积 70%以上，坡度多在 15°-30°；河谷平原集中于河流沿岸，为主要耕作区与聚居地。境内最高海拔为头道营村西南的平顶山，约 558.1 米；最低海拔约 200 米，多为牤牛河支流形成的坡洪积谷地，地表沟壑浅缓，无陡峭高山，仅局部有孤山、陡崖分布，如小塔子村西两河交汇处的小孤山，海拔约 30-40 米。地貌照片见图 2-2。

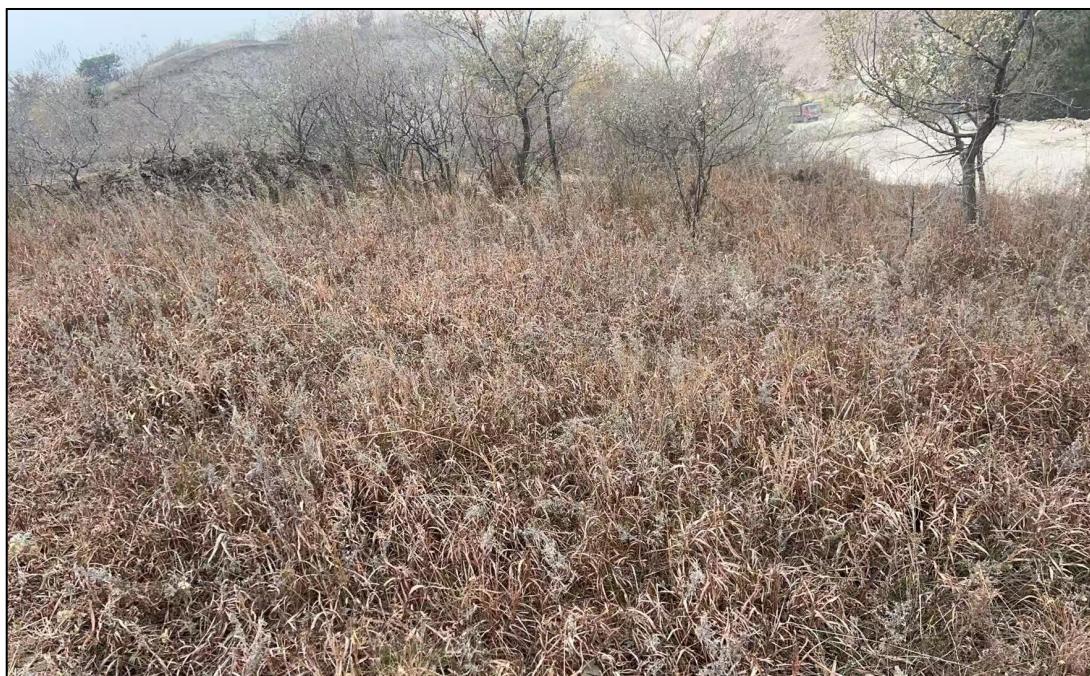
图 2-3 矿区植被照片

包括山杏树、榆树、杨树、刺槐等乡土乔木，其中山杏树分布最为广泛，是辽西丘陵区典型的耐旱树种；灌木层则以酸枣、荆条、胡枝子、锦鸡儿等为主，耐旱耐贫瘠能力强，构成了山地植被的主要覆盖层。河谷平原区域以人工植被为主，包括农田植被和人工防护林：农田植被以玉米、高粱、大豆、谷子等杂粮作物为主，部分区域种植蔬菜和油料作物；人工防护林主要分布在河流两岸和农田边缘，树种以杨树、柳树为主，起到固土防沙、涵养水源的作用。此外，村内还有少量天然草地，主要分布在丘陵缓坡和沟谷两侧，植被以羊草、针茅、狗尾草、白草等多年生草本植物为主，是当地零星畜牧业的重要依托。

植被覆盖情况见图 2-3。

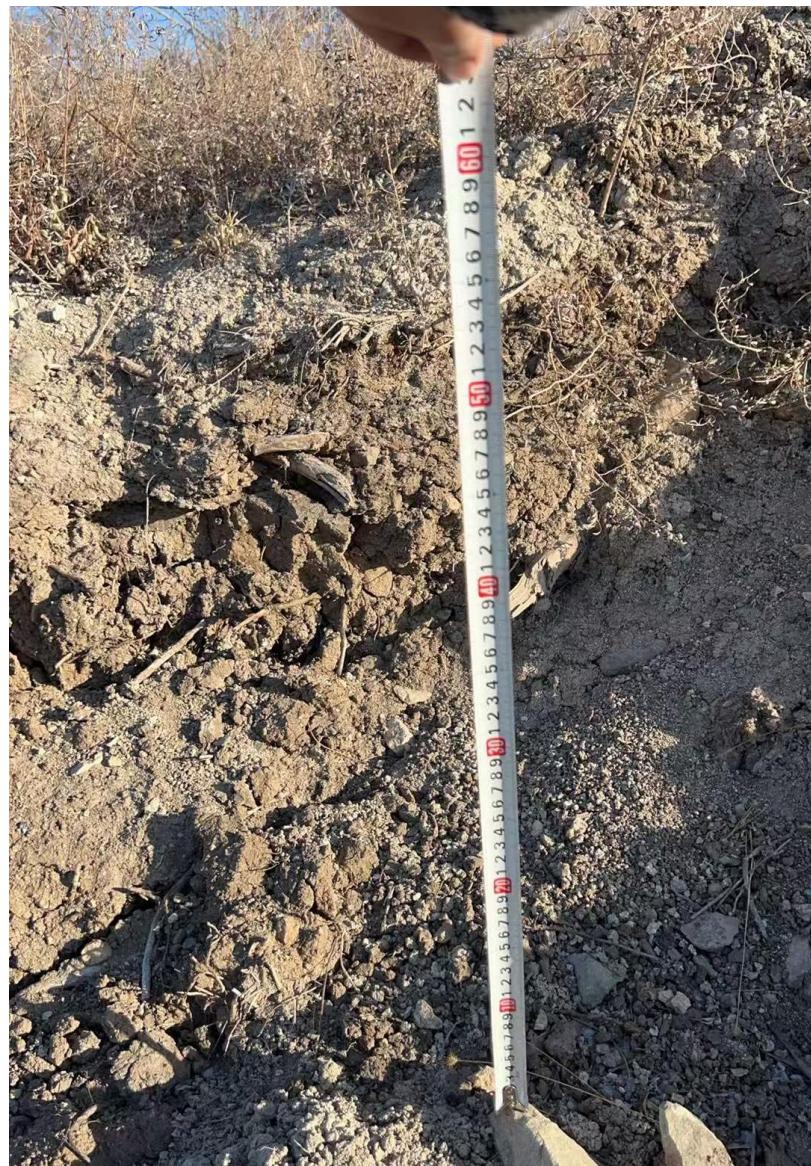
图 2-4 项目区土壤剖面照片

C 层：60—90cm，黄棕色，壤土，块状结构，紧，有菌丝状淀积物，植物根系极少。

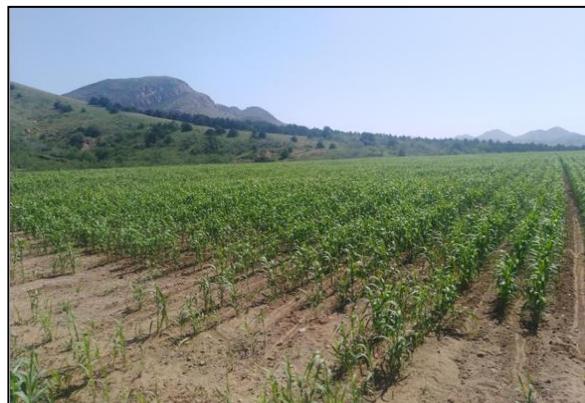
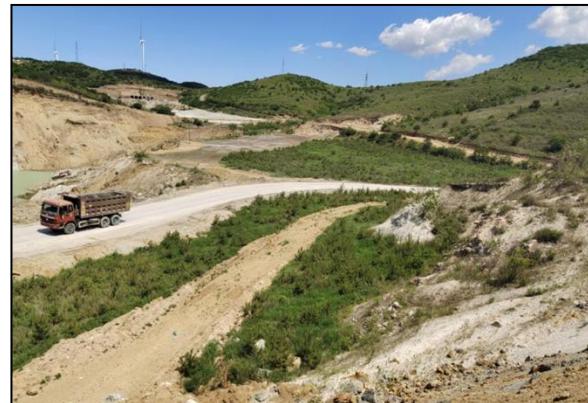
图 2-6 露天采场

高了水土保持能力，改善了地区小气候。使矿区生态环境得到明显改善。矿山采取的治理复垦技术方法具有技术可行性、经济可行性，并能取得良好的经济效益、生态效益和社会效益。该矿的地质环境治理与土地复垦案例，治理效果见下图。

1. 可在地质灾害隐患点处设置警示牌。
2. 乔木林地林地覆土要达到沉实后 0.5m 以上。
3. 复垦植被选择与当地相适应的品种，乔木林地种植刺槐，株行距 2.0m×2.0m，刺槐植被成活率高，复绿效果好。
4. 复垦施工结束后，对乔木林地进行 3 年管护，即可达到未破坏前生产力。
5. 本方案土地复垦静态亩均投资不低于 2 万元。

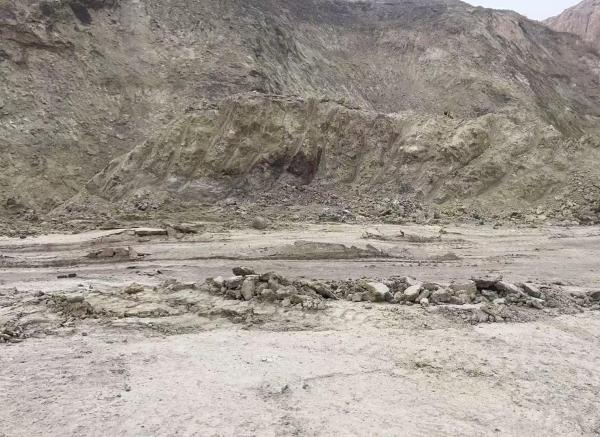
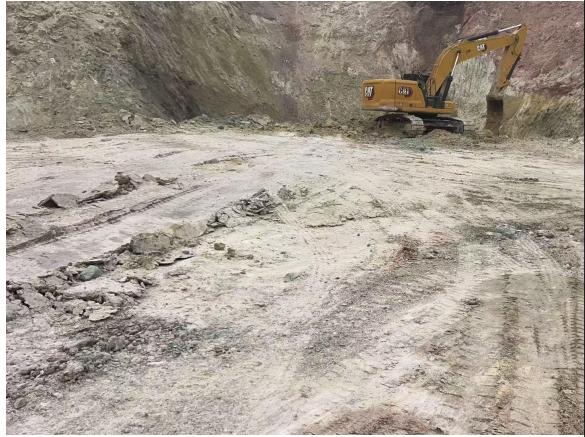
调查点照片 2

点号	位置	灾害类型	特征
①	露天采场	崩塌	采场坡面上风化的松散碎石。崩塌体散落于坡脚下，方量约 30m ³ 。
调查点照片 1

矿床内基岩属于坚硬的或较坚硬的块状或厚层状工程地质岩组，岩石质量、岩体完整性及其稳定性除浅部相对较差外，一般还是较好的。但如果开采不规范、对边坡管护不当，在人工爆破震动和雨水冲刷等外力作用下，边坡上不稳定岩块容易崩落，引发崩塌地质灾害。由于强风化带厚度小，风化带以下节理局部较发育，只要矿山严格按照开发利用方案的设计，边生产边治理，及时清理边坡处的浮石和危石，发生崩塌地质灾害规模小，因此，引发和遭受崩塌地质灾害危害性、危险性小。

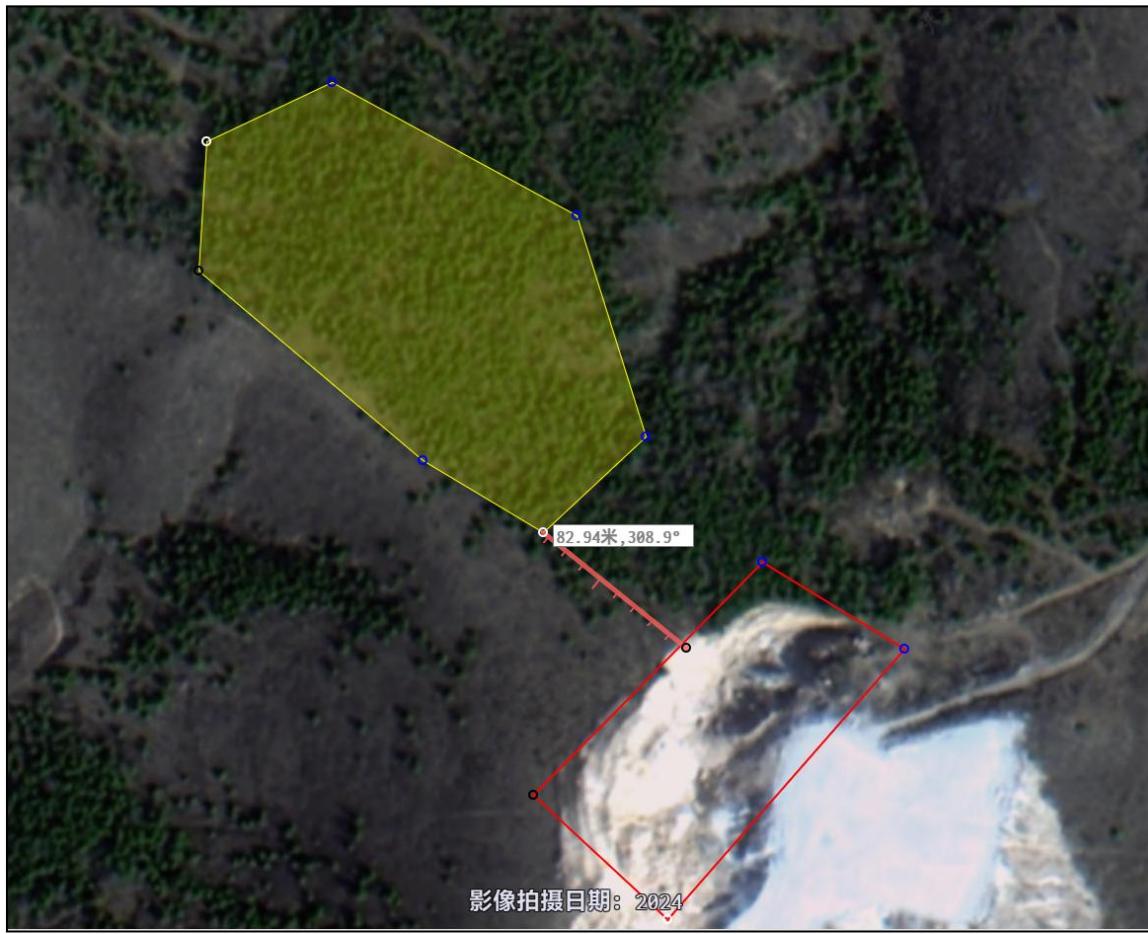
图 3-1 周边生态系统位置图

矿区周边运行良好的生态系统可参照矿区西北侧 80m 处的植被区，该区域生态系统结构完整，生物多样性丰富，植被覆盖度高，以乔木、灌木和草本植物形成的复合群落为主，具有较强的水土保持、水源涵养和生态调节功能，其生态过程稳定，物质循环和能量流动顺畅，可为矿区生态修复提供理想的参照模板和目标导向。

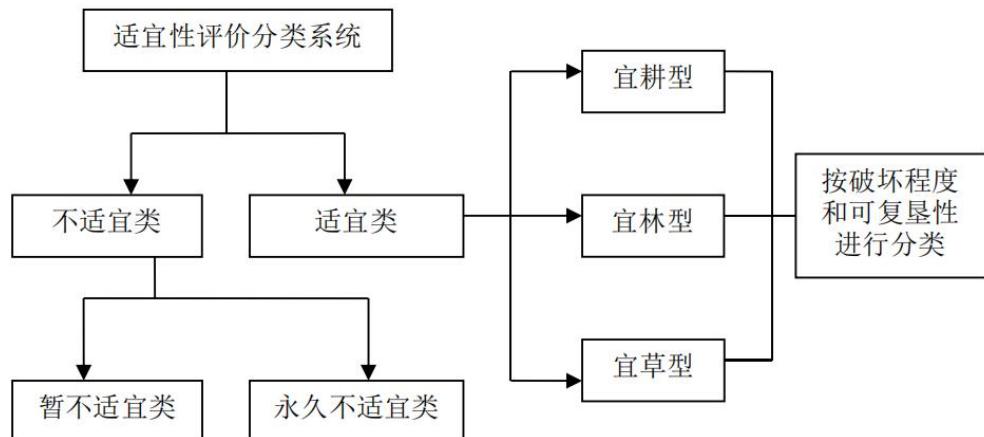
图 3-2 土地适宜性评价系统图

根据矿区所在区域自然环境特征、结合矿区土地破坏特点、土地类型等有关指标，参阅有关矿区破坏土地适宜性评价和复垦经验，本方案土地适宜性评价限制因子选取主要考虑以下几个方面指标：矿区土地破坏类型和破坏程度、土地破坏前的利用状况、破坏土地复垦的客观条件。

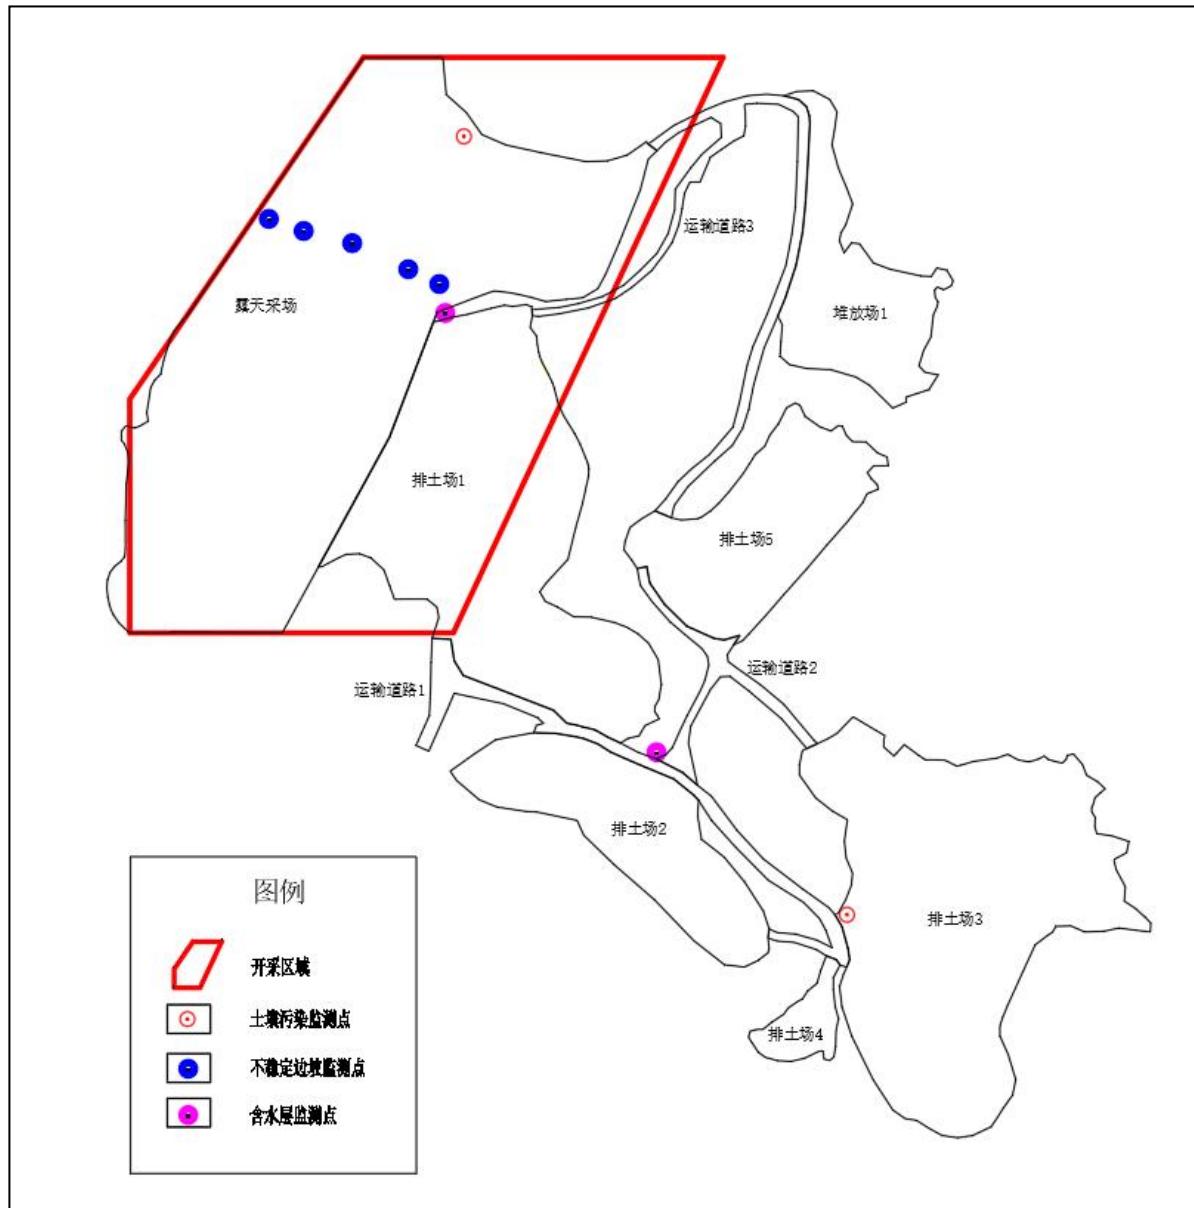
图 5-1 环境监测布置图

为了监测矿山露天开采对基岩裂隙水含水层的破坏情况，位于露天采场范围四周布设 2 个监测孔，孔深约 100m。主要监测地下水位动态变化、水质情况。
