喀左佳兴石材有限公司采石场
矿区生态修复方案

喀左佳兴石材有限公司采石场
2025年11月

申报单位：喀左佳兴石材有限公司采石场
法人代表：杨艳有

编制单位：朝阳鑫永盛地质勘查有限公司
法人代表：张艳秋
技术负责：赵晓东
项目负责：皮静飞
编写人员：皮静飞 刘 群
制图人员：褚展鸣

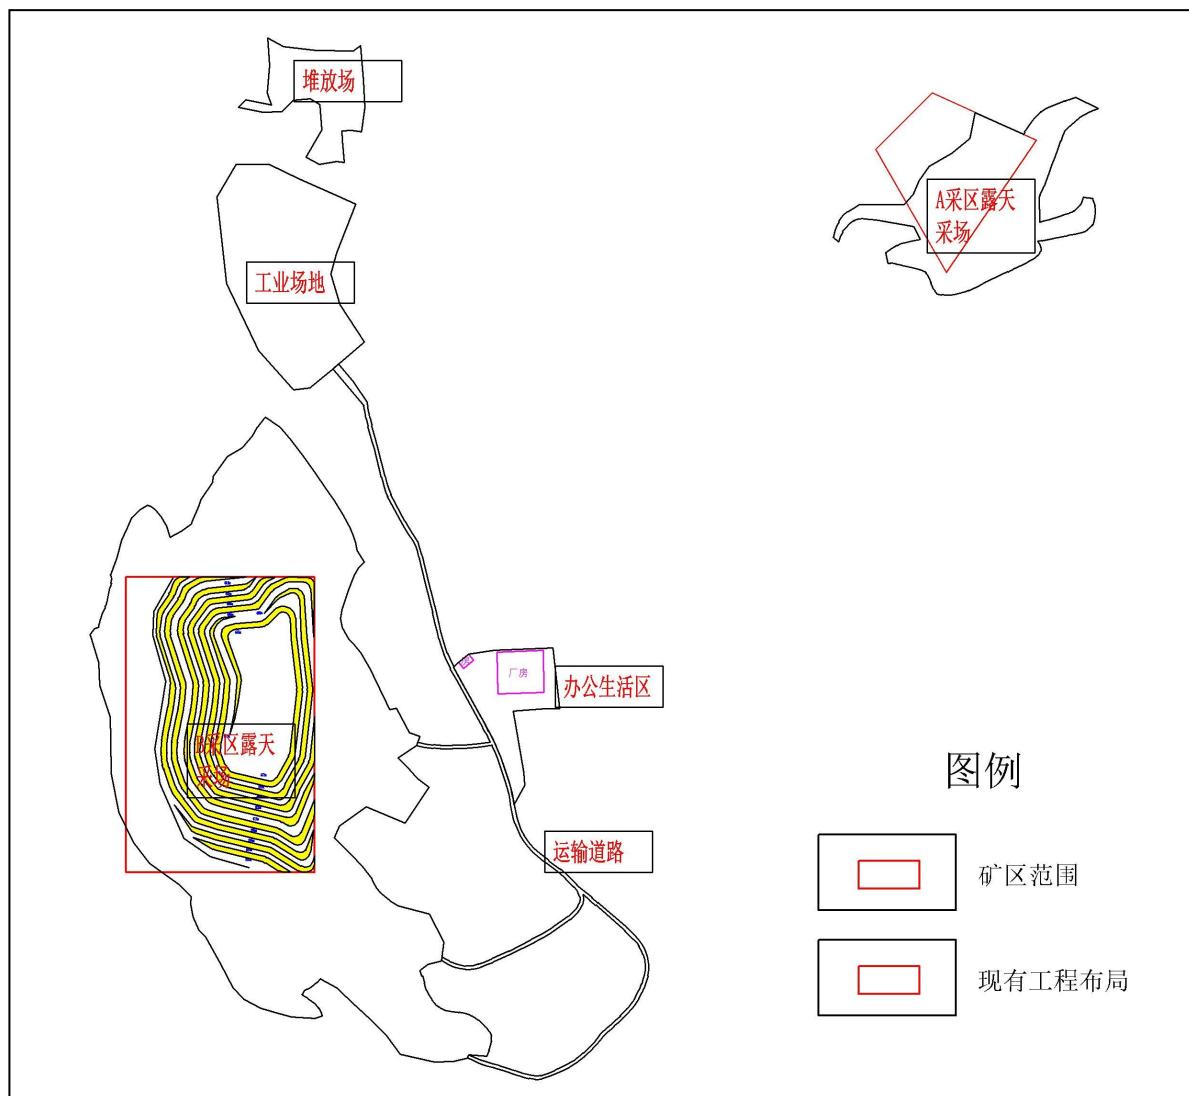
图 1-2 矿山工程布局图

根据矿山现状调查及开发利用方案设计，矿山工程布局主要包括露天采场、工业场地、堆矿场、办公区4处功能单元。

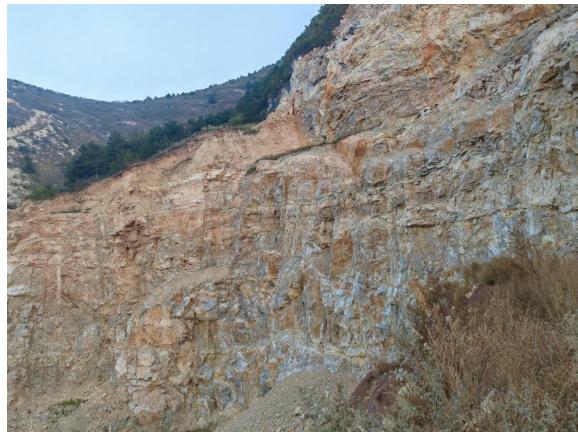
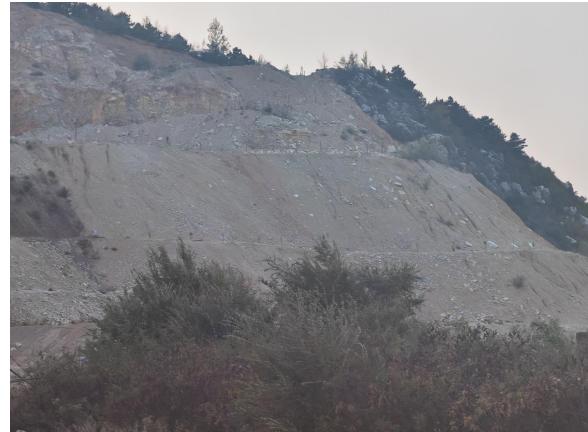
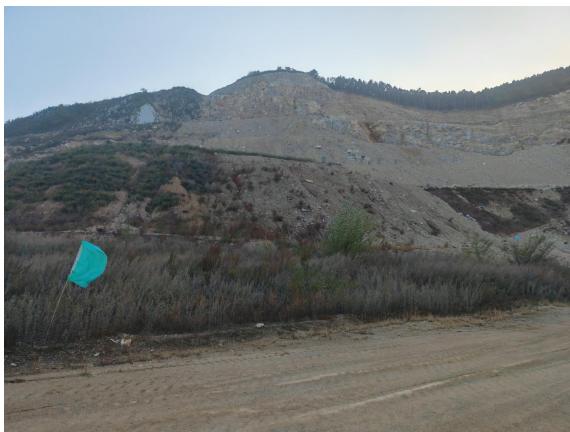
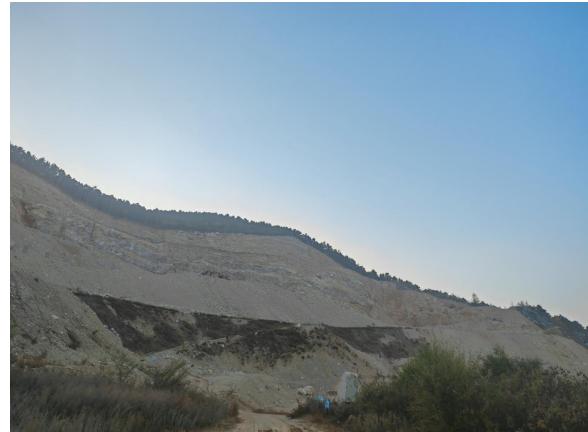
图 1-3 露天采场

经调查，矿山现有采场两处露天采场，A 采区 CK1 采场长 152m，宽 170m，采场高 33~61m 左右，边坡角在 36~60°之间，采坑最低标高为 464.41m，可自然排水。B 采区 CK1 采场长 240m，宽 80m~160m，采场高 26~63m 左右，边坡角在 39~60°之间，最采坑低标高为 613.61m，可自然排水。露天采场现状未形成规范台阶，露天采场开采破坏了山体的连续性与完整性，造成山体破损，岩土体裸露，植被损毁，对原生的地形地貌景观破坏程度较大，挖损损毁土地面积 11.1947hm²。土地损毁程度为重度。土地权属为马家窝铺村集体。

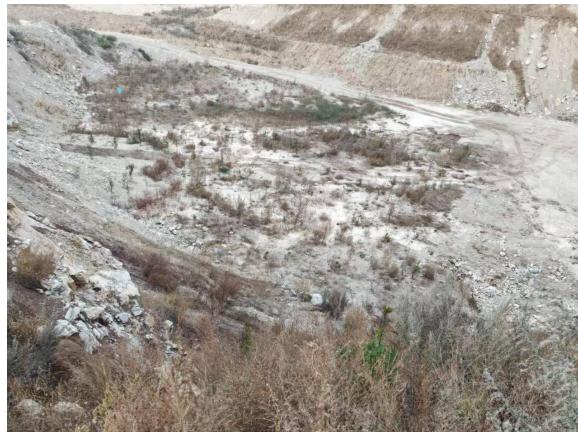
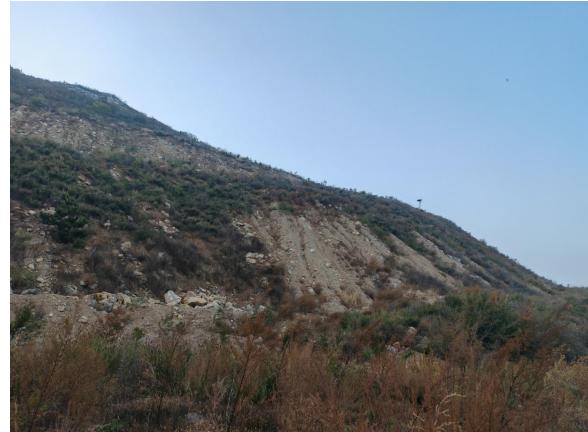
图 1-7 堆矿场

经调查，矿山共有 1 处堆放场。堆放场位于位于 B 采区外北侧，长约 80m，宽约 50m，平均堆厚 5~10m。约有矿石量共计 2 万 m³。土地损毁程度为重度。土地权属为马家窝铺村集体。

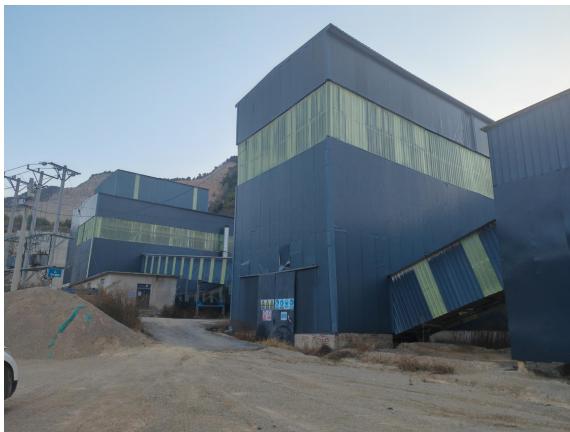
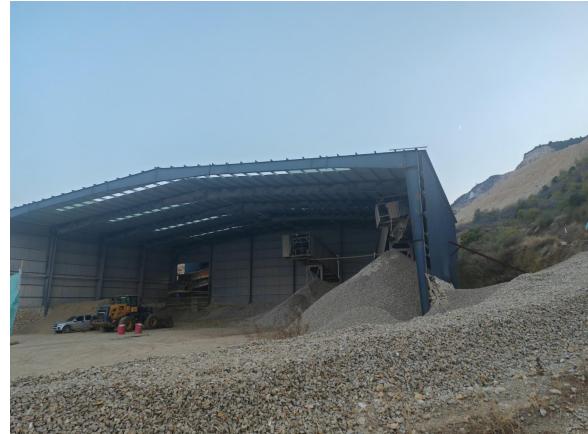
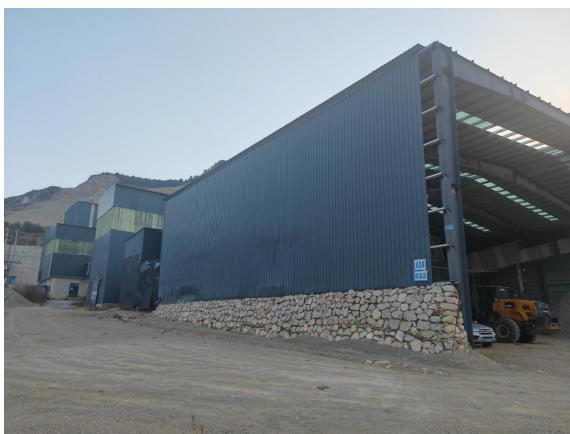
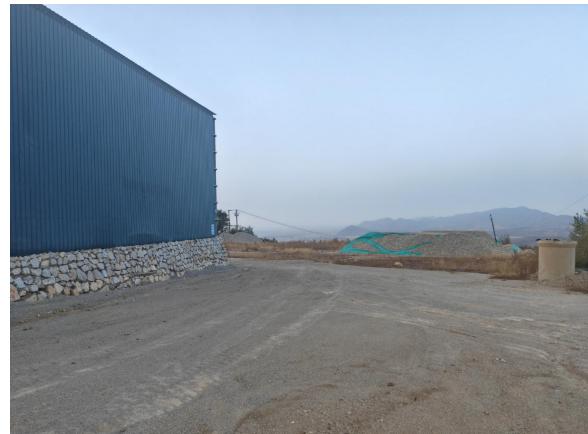
图 1-9 工业场地

矿山工业场地利用现有，不新建工业场地。经调查，矿山共有 1 处工业场地，位于 B 采区外北侧，长约 190m，宽约 90m，损毁土地面积共计 1.5869hm²，土地权属为马家窝铺村集体。工业场地地表植被丧失，土地损毁程度为重度。

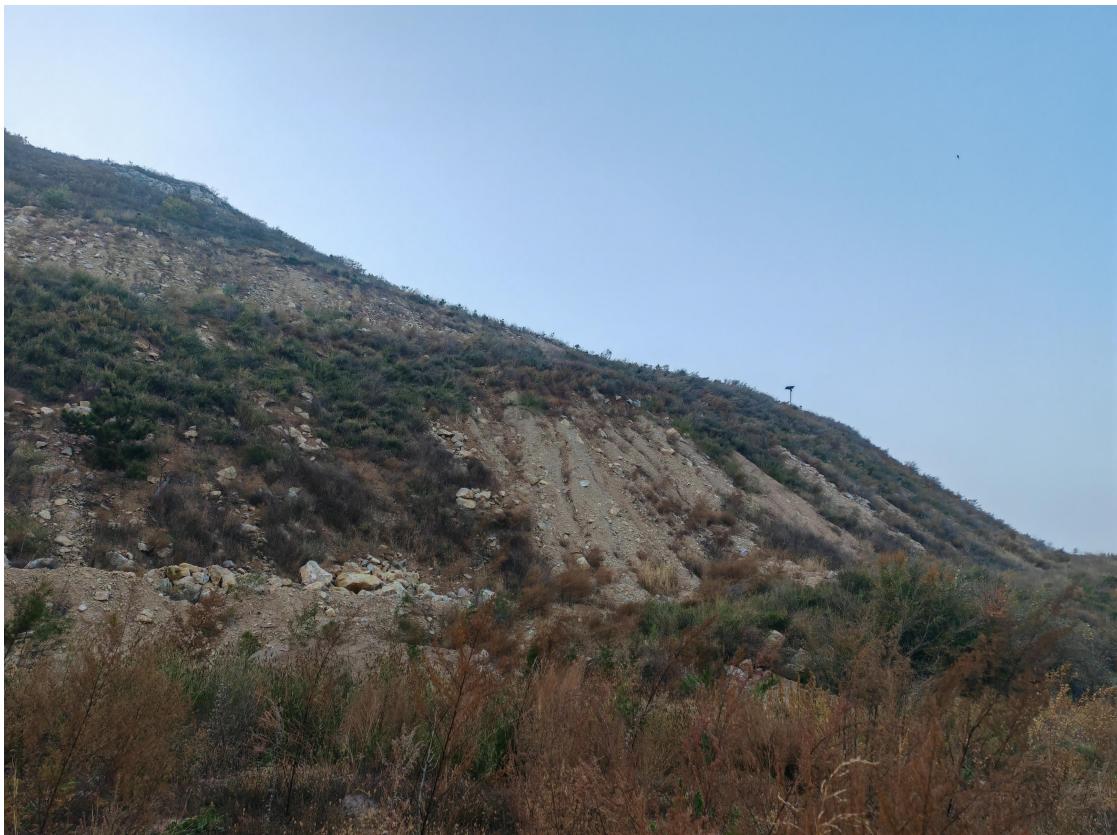
图 2-2 矿区地形地貌照片

根据矿区内具有山间沟谷和长条状山梁两种地貌类型，地形起伏变化

较大和地形坡度总体小于 25°，因此判定地形地貌条件复杂程度中等。地貌照片见图 2-2。

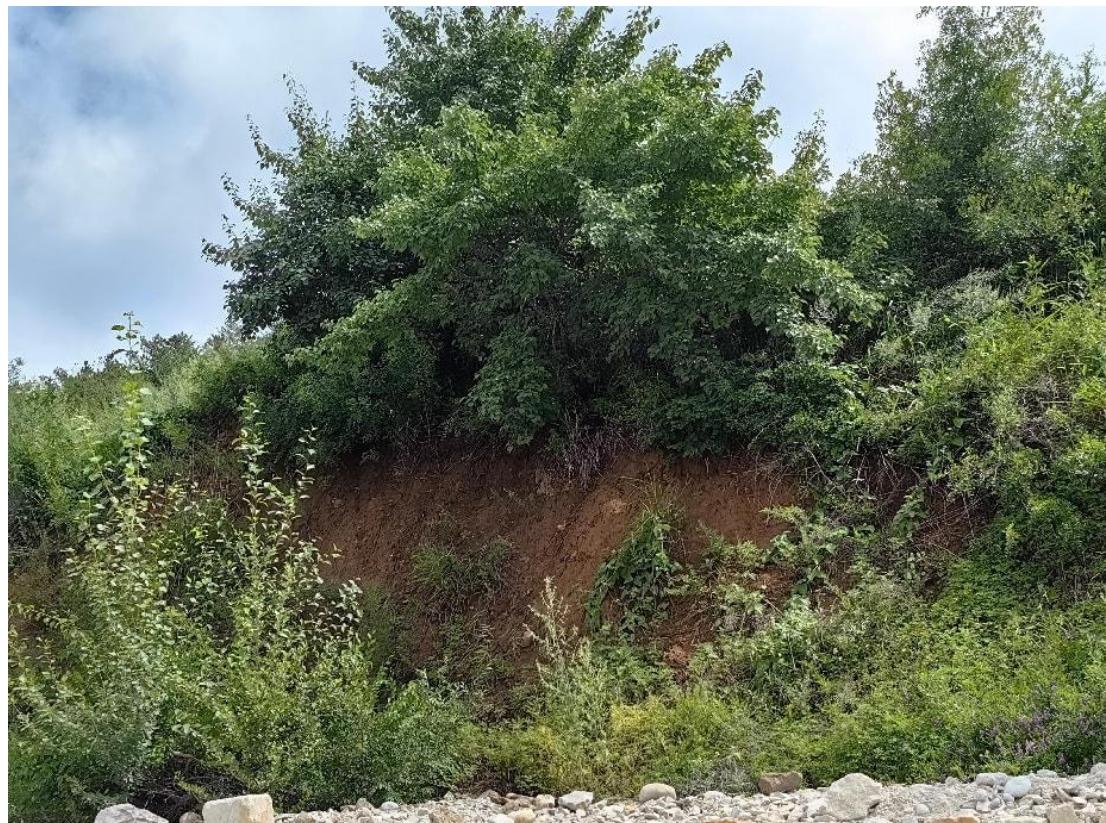
图 2-3 矿区植被照片

分布于丘陵中下部及河谷阶地，部分区域通过人工改造形成油松-辽东栎、油松-刺槐等针阔混交林，提升了林分生态稳定性。灌木群落以耐旱、经济型种类为主。原生荆条、胡枝子、榛子等灌木分布广泛，酸枣为区域特色植被。草本植以白羊草为主，伴生隐子草、黄背草等。

区内没有珍稀濒危物种和具有重要经济、景观和科学研究价值的动植物种属。植被覆盖情况见图 2-3。

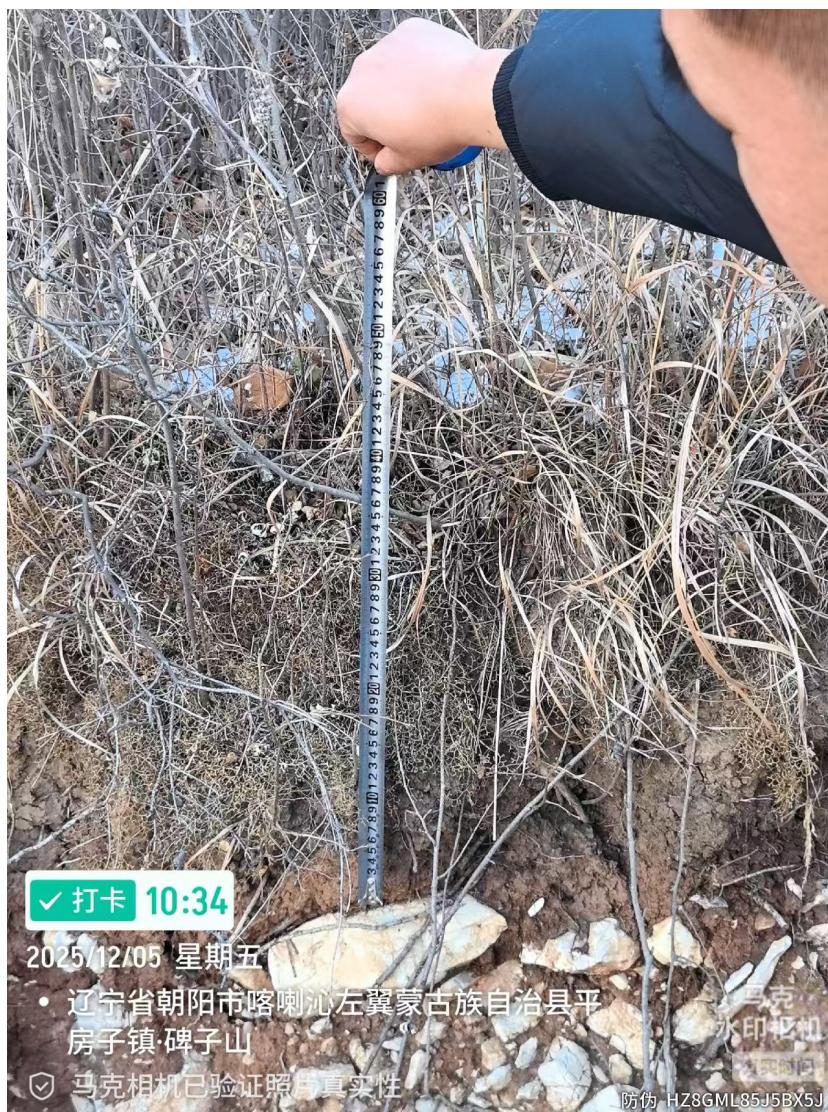
图 2-4 项目区土壤剖面照片

土壤剖面为 Az-AC-Cu 构型。

Az—淋溶层：0~25cm，棕色（湿），壤质黏土，团粒结构，松散，含少量砾石，植物根系多，石灰反应强。AC—过渡层：25~40cm，棕色（湿），壤质黏土，碎块状结构，较紧实，有少量铁锰结核，植物根系少，石灰反应强。Cu—母质层：40~50cm，壤质黏土，块状结构，较紧，植物根系少，有少量锈纹锈斑，石灰反应强。

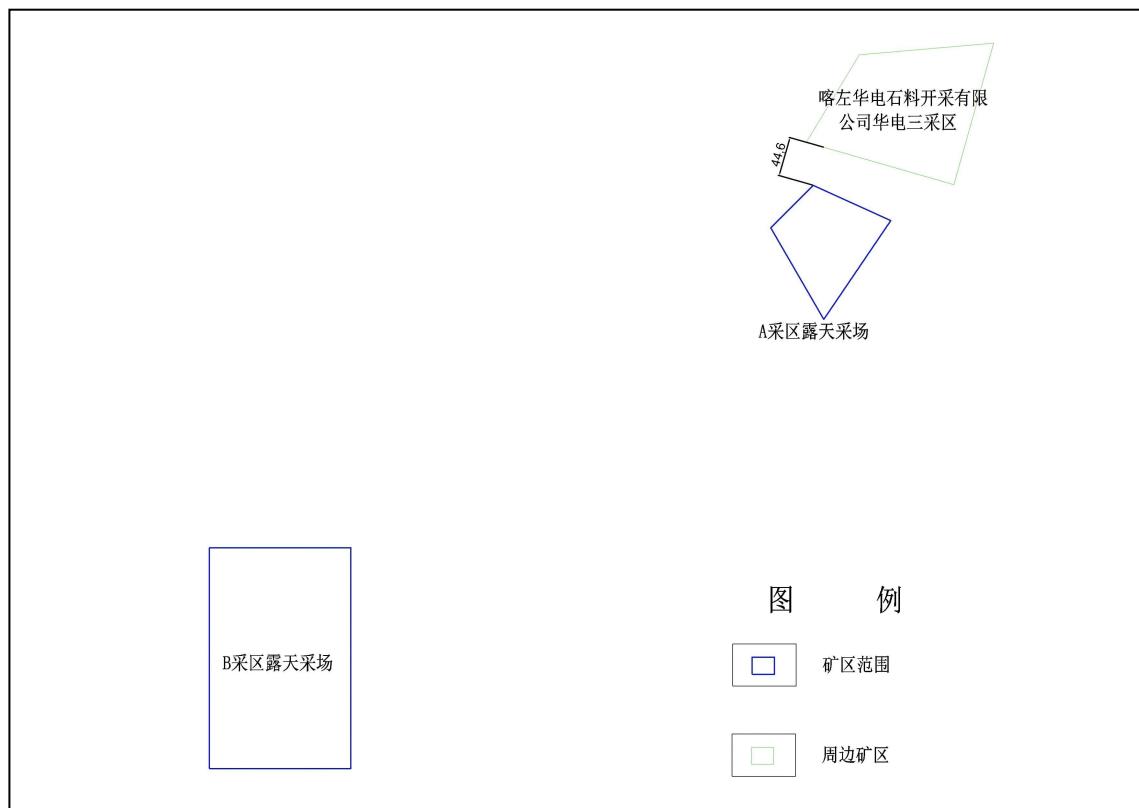
图 2-5 项目区周边范围图

A 采区东北 50m 处设有喀左华电石料开采有限公司的华电三采区采

矿权，矿区无居民居住，无重要交通要道，远离各级自然保护区及旅游景区，无较重要水源地。

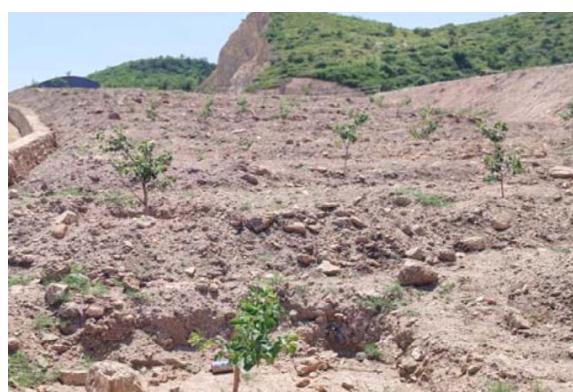
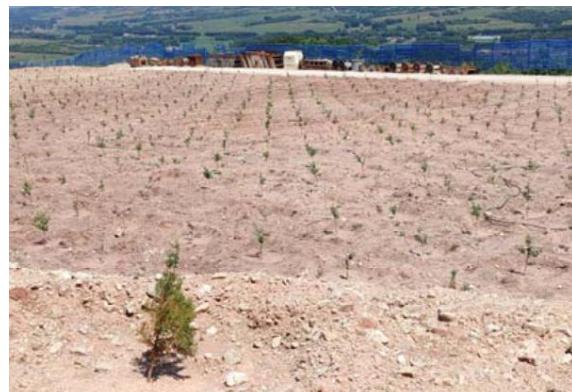
图 2-5 露天采场

喀左华电石料开采有限公司位于喀左县，治理单元为矿区外周边历史遗留 6 处排岩场、治理措施为削坡整形、场地平整、覆土，施肥，穴状整地、栽植山楂树，种植行间距 $1.5m \times 1.5m$ ，栽植时为保证植被成活率，采取穴状培肥方式进行施肥，并在林间撒播草籽，在植树期和管护期进行灌溉浇水。恢复治理面积 6.8530hm^2 ，复垦方向为乔木林地，成活率较高。喀左华电石料开采有限公司饰面石材用石灰石矿与本矿开采矿种、开采方式、破坏单元相似，可作为本矿恢复治理借鉴。

喀左华电石料开采有限公司通过恢复治理工程，基本恢复了地形地貌，消除了地质灾害隐患，使矿区生态环境得到明显改善。提高了水土保持能力，改善了地区小气候。使矿区生态环境得到明显改善。矿山采取的治理复垦技术方法具有技术可行性、经济可行性，并能取得良好的经济效益、生态效益和社会效益。本矿的地质环境治理与土地复垦案例，治理效果见下图。

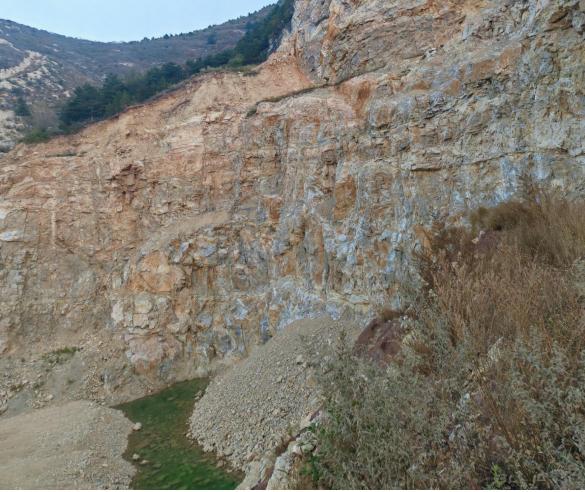
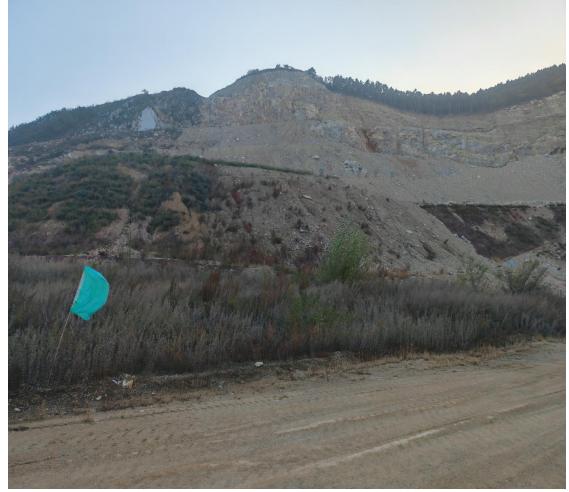
点号	位置	灾害类型	特征
①	露天采场	崩塌	采场坡面上风化的松散碎石。崩塌体散落于坡脚下，方量约 $15m^3$ 。
调查点照片 1

矿床内基岩属于坚硬的或较坚硬的块状或厚层状工程地质岩组，岩石质量、岩体完整性及其稳定性除浅部相对较差外，一般还是较好的。但如果开采不规范、对边坡管护不当，在人工爆破震动和雨水冲刷等外力作用下，边坡上不稳定岩块容易崩落，引发崩塌地质灾害。由于强风化带厚度小，风化带以下节理局部较发育，只要矿山严格按照开发利用方案的设计，边生产边治理，及时清理边坡处的浮石和危石，发生崩塌地质灾害规模小，因此，引发和遭受崩塌地质灾害危害性、危险性小。

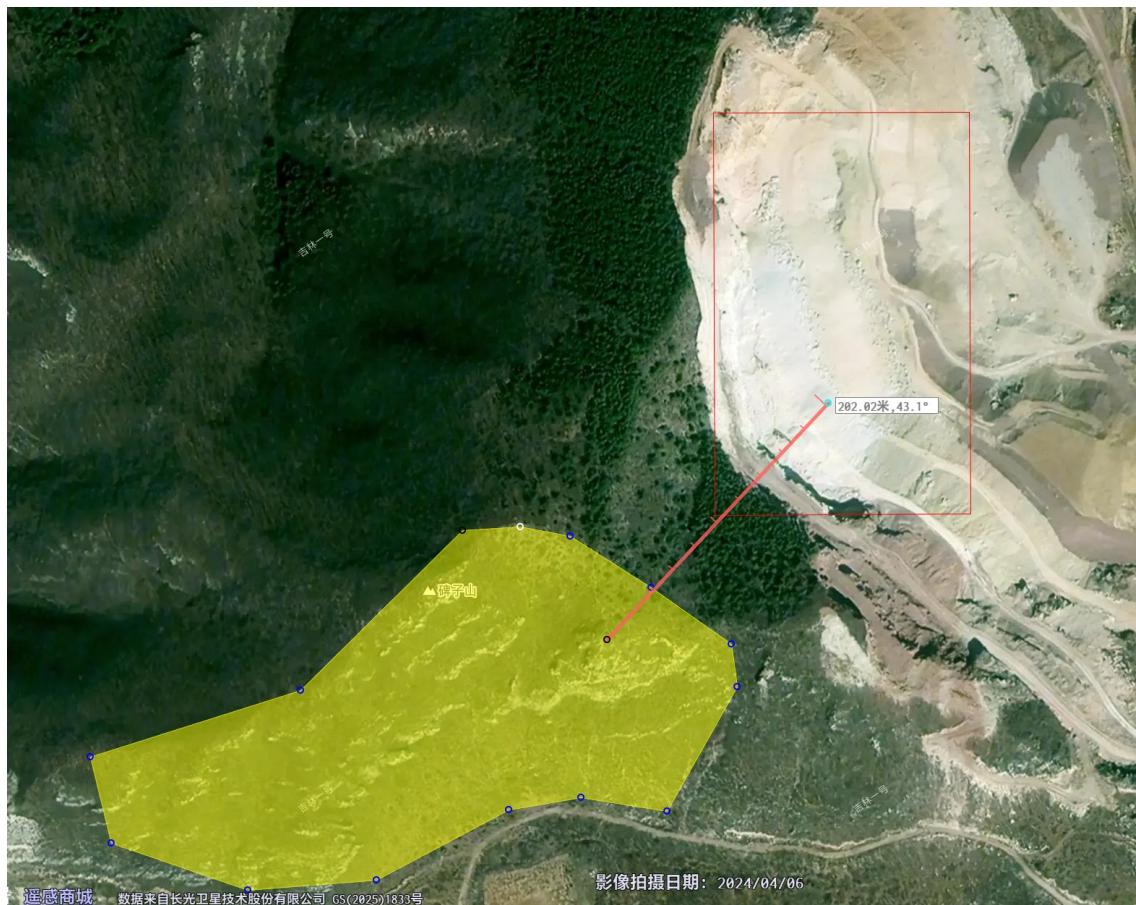
图 3-2 周边生态系统位置图

矿区周边运行良好的生态系统可参照矿区西南侧 200m 处的碑子山植被区，该区域生态系统结构完整，生物多样性丰富，植被覆盖度高，以乔木、灌木和草本植物形成的复合群落为主，具有较强的水土保持、水源涵养和生态调节功能，其生态过程稳定，物质循环和能量流动顺畅，可为矿区生态修复提供理想的参照模板和目标导向。

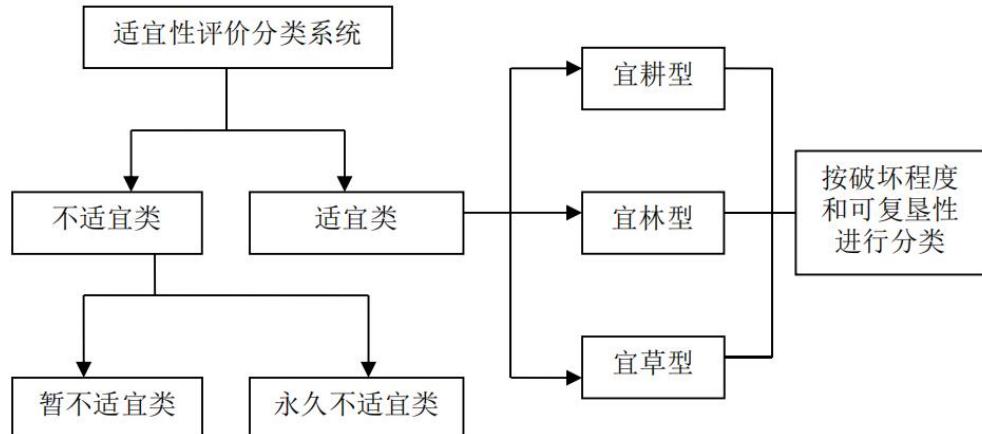
图 3-3 土地适宜性评价系统图

根据矿区所在区域自然环境特征、结合矿区土地破坏特点、土地类型等有关指标，参阅有关矿区破坏土地适宜性评价和复垦经验，本方案土地适宜性评价限制因子选取主要考虑以下几个方面指标：矿区土地破坏类型和破坏程度、土地破坏前的利用状况、破坏土地复垦的客观条件。

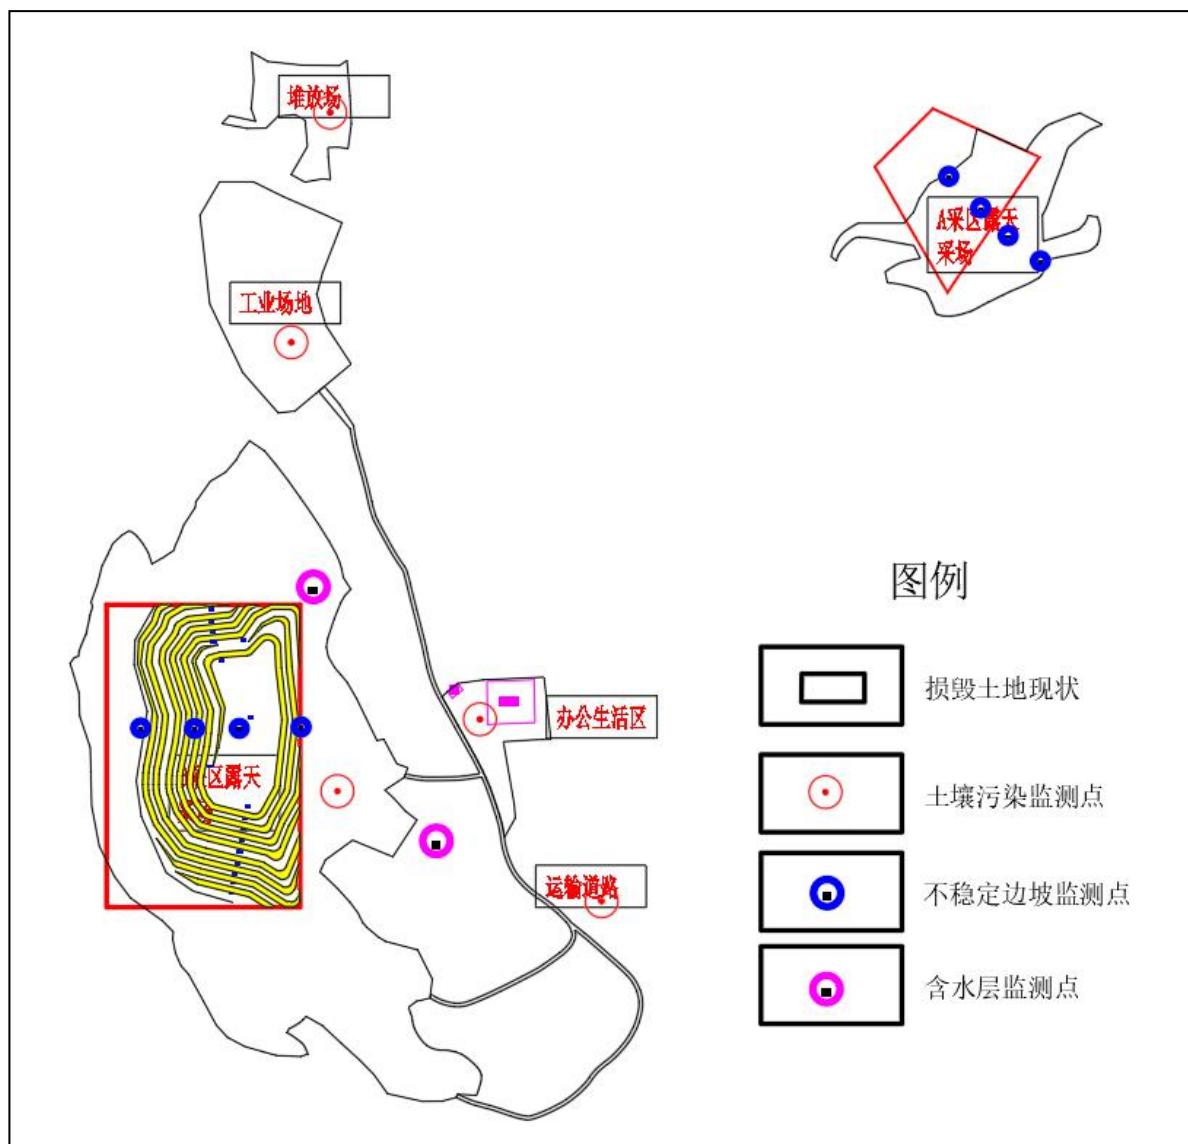
图 5-1 环境监测布置图

为了监测矿山露天开采对基岩裂隙水含水层的破坏情况，位于露天采场范围四周布设 2 个监测孔，孔深约 100m。主要监测地下水位动态变化、水质情况。
