凌源市利恒兴矿业有限公司  
凌源市东城街道瓦庙子村建筑用  
白云岩矿  
矿区生态修复方案

凌源市利恒兴矿业有限公司  
2026 年 3 月

矿区生态修复方案

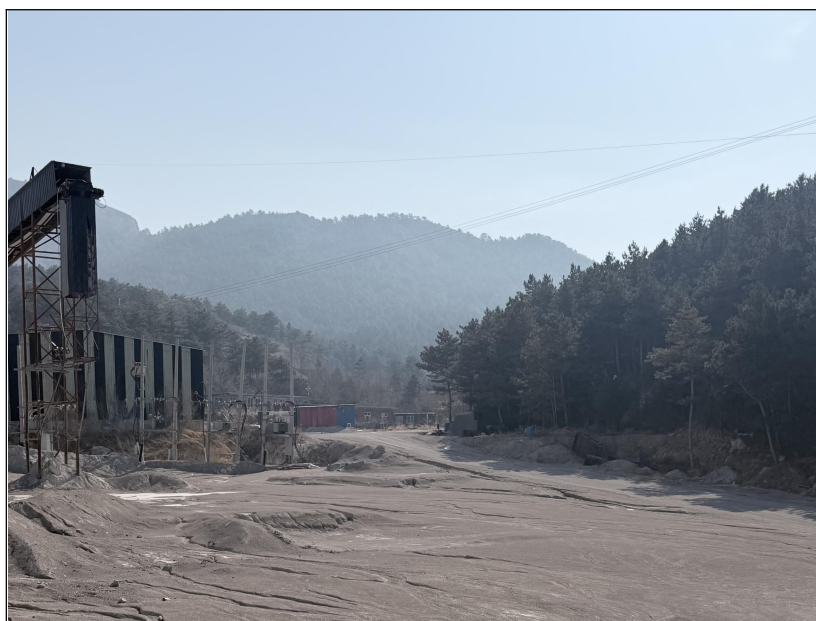
照片 2-1 矿区地形地貌

矿区位于辽宁西部低山丘陵区，以低山和沟谷为主，山势较缓，地形切割强烈，沟谷发育，海拔高度为 809~534m，矿区相对高差最大不超过 275m，地形坡度大多为  $10^{\circ} \sim 25^{\circ}$ ，局部陡峭地段达  $30^{\circ}$  以上，矿区内最低侵蚀基准面标高 534m。根据矿区地形坡度局部大于  $30^{\circ}$ ，地形地貌条件复杂程度为复杂。

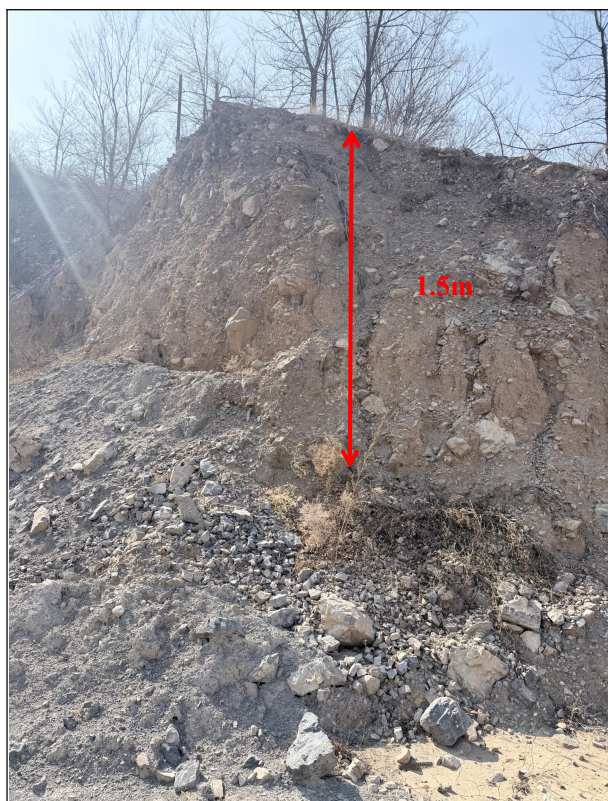
照片 2-3 土壤剖面

矿区外有少量耕地，耕地以 5~15° 坡耕地为主，耕作层厚度 0.5m，底层土壤厚度 0.5~1.5m 不等，其下为黄土母质层，土层厚度具有坡脚厚度大，坡顶厚度小的特点。采区内多数为其他草地，土壤质地多为砂土~粉砂土，土质疏松，土壤呈中性~微碱性，pH 值为 7.8，有机质含量为 11.5~13.0g/kg，全氮 0.95~1.03g/kg，有效磷 9.21~9.87mg/kg，速效钾为 115.3~128.6mg/kg。

矿区典型土壤剖面见照片 2-3。

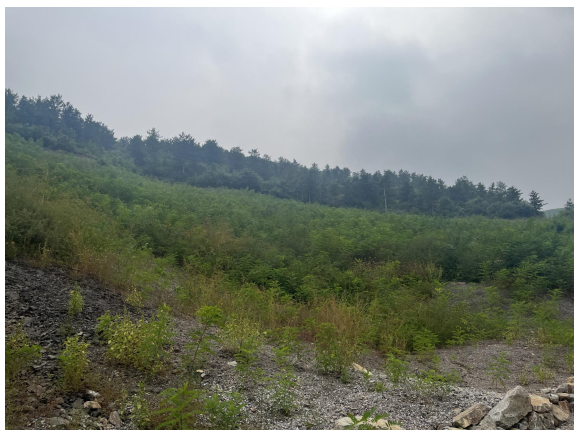
图 2-4 采场边坡种植紫穗槐后效果

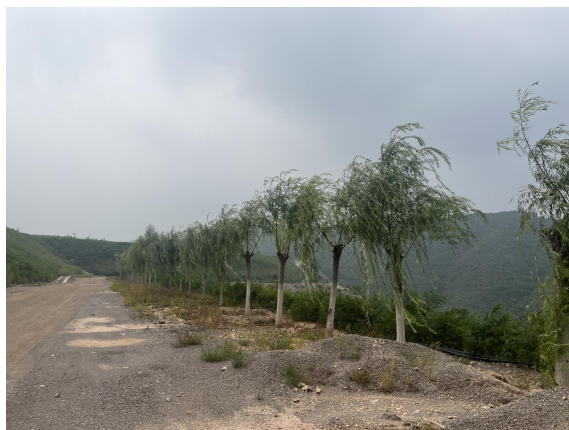
图 2-5 道路两侧种植行道树后效果

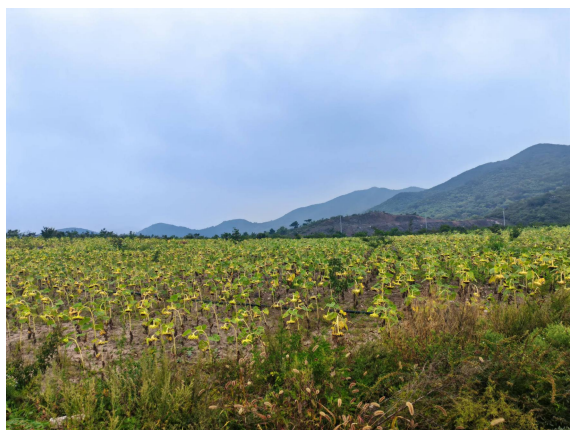
图 2-6 排岩场平台复垦成旱地后效果

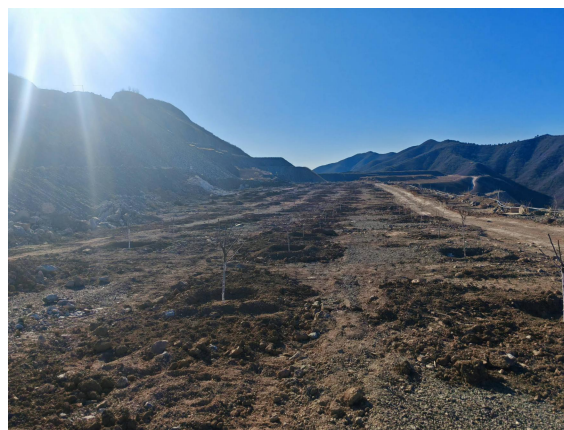
图 2-7 采场平台复垦成果园后效果

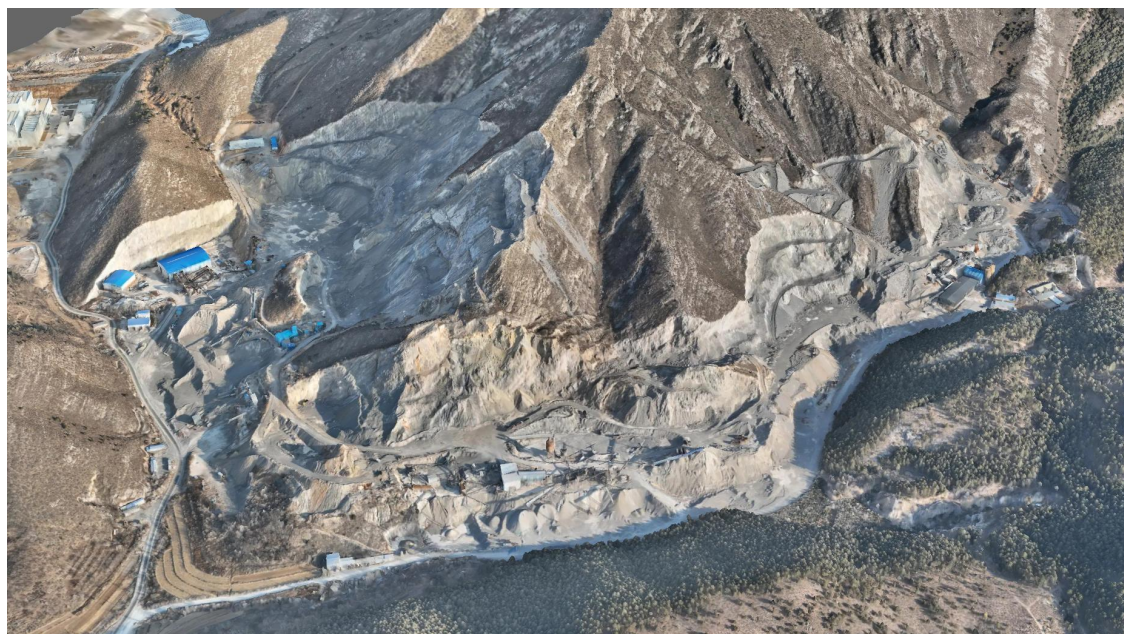
图 3-1 矿区地质环境现状无人机影像图

矿区内无各类自然保护区、人文景观、风景旅游区。矿区采用露天开采生产方式，地表现形成 1 处露天采场、4 处工业场地、3 处办公区、4 处堆料区和 1 条矿区道路，对矿区原始地形地貌景观和植被造成损毁，主要表现为挖损和压占损毁。

露天采场边坡高陡，未形成规范台阶，露天采场开采破坏了山体的连续性与完整性，造成山体破损，岩土体裸露，植被损毁，对原生的地形地貌景观破坏程度较大，主要表现为挖损损毁，影响程度为严重。

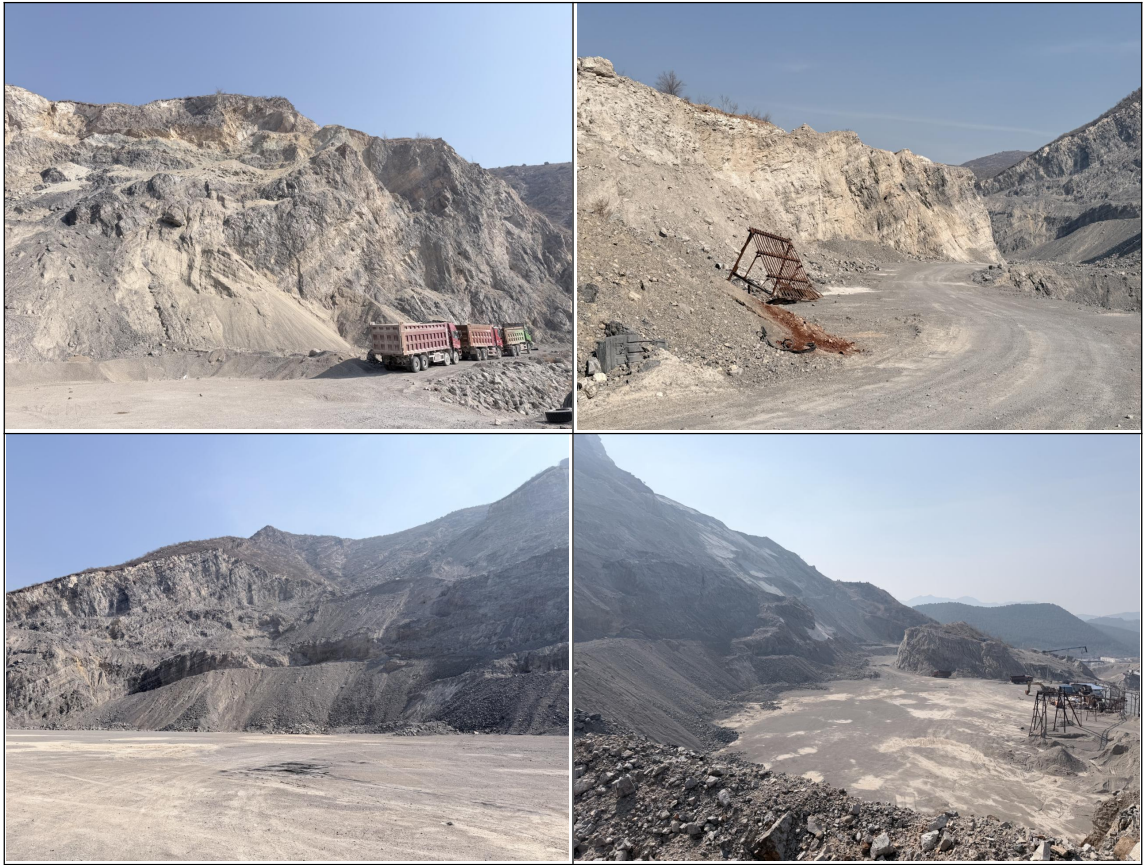
照片 3-1 露天采场照片

经调查，矿山现有采场 1 处露天采场，长约 1060m，宽约 780m，采坑边坡角在 40~60°之间，采坑形状不规则，形成了多个不规则的台阶及陡坡。采坑内最低标高 552m，采坑最高标高为 751m，采坑陡坡高度 10-44m，可自然排水。露天采场现状未形成规范台阶，露天采场开采破坏了山体的连续性与完整性，造成山体破损，岩土体裸露，植被损毁，对原生的地形地貌景观破坏程度较大，挖损损毁土地面积 34.0239hm<sup>2</sup>。土地损毁程度为重度。土地权属为瓦子庙村集体。

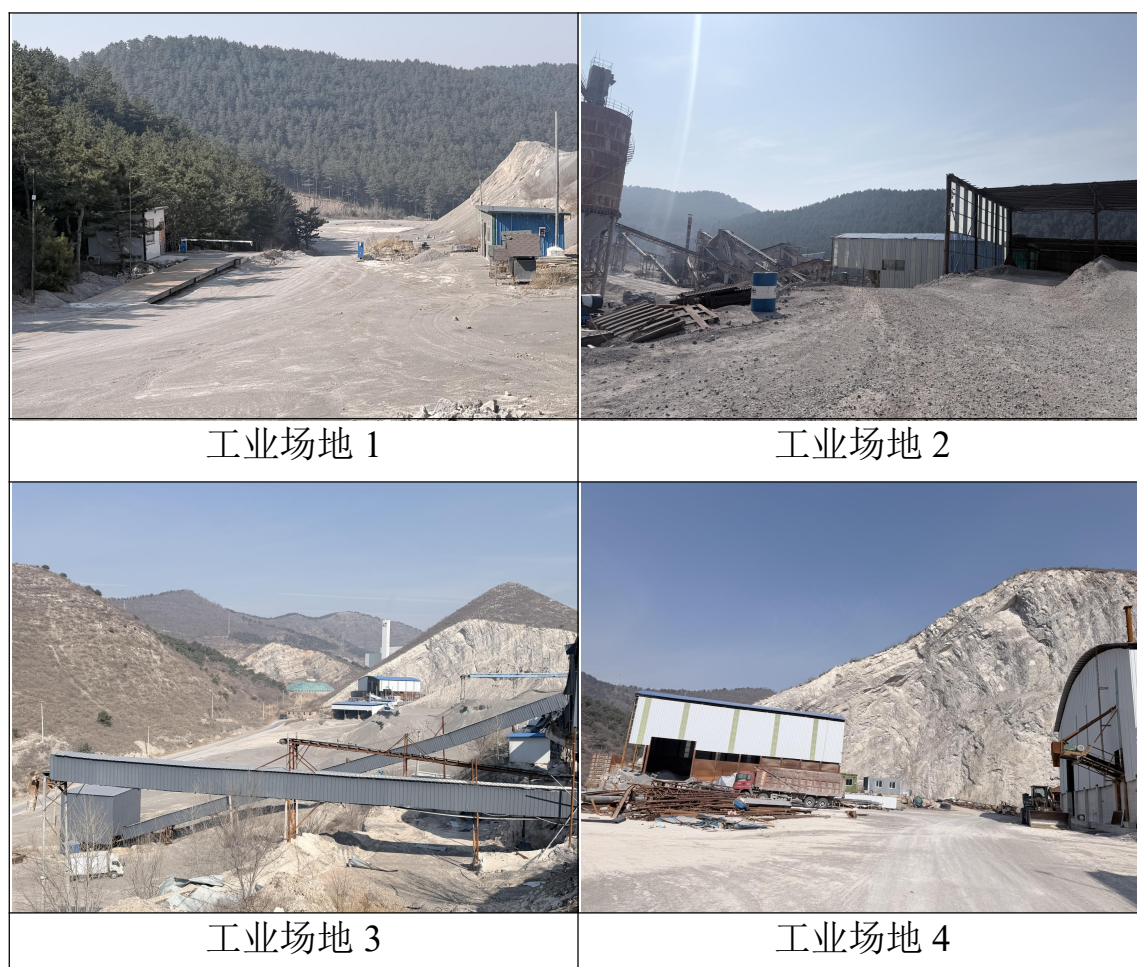
照片 3-2 工业场地照片

矿山工业场地利用现有，不新建工业场地。经调查，矿山共有 4 处工业场地，位于采场西侧和南侧，长约 75-359m，宽约 63-119m，损毁土地面积共计 7.4600hm<sup>2</sup>，土地权属为瓦子庙村集体。工业场地地表植被丧失，土地损毁程度为中度。

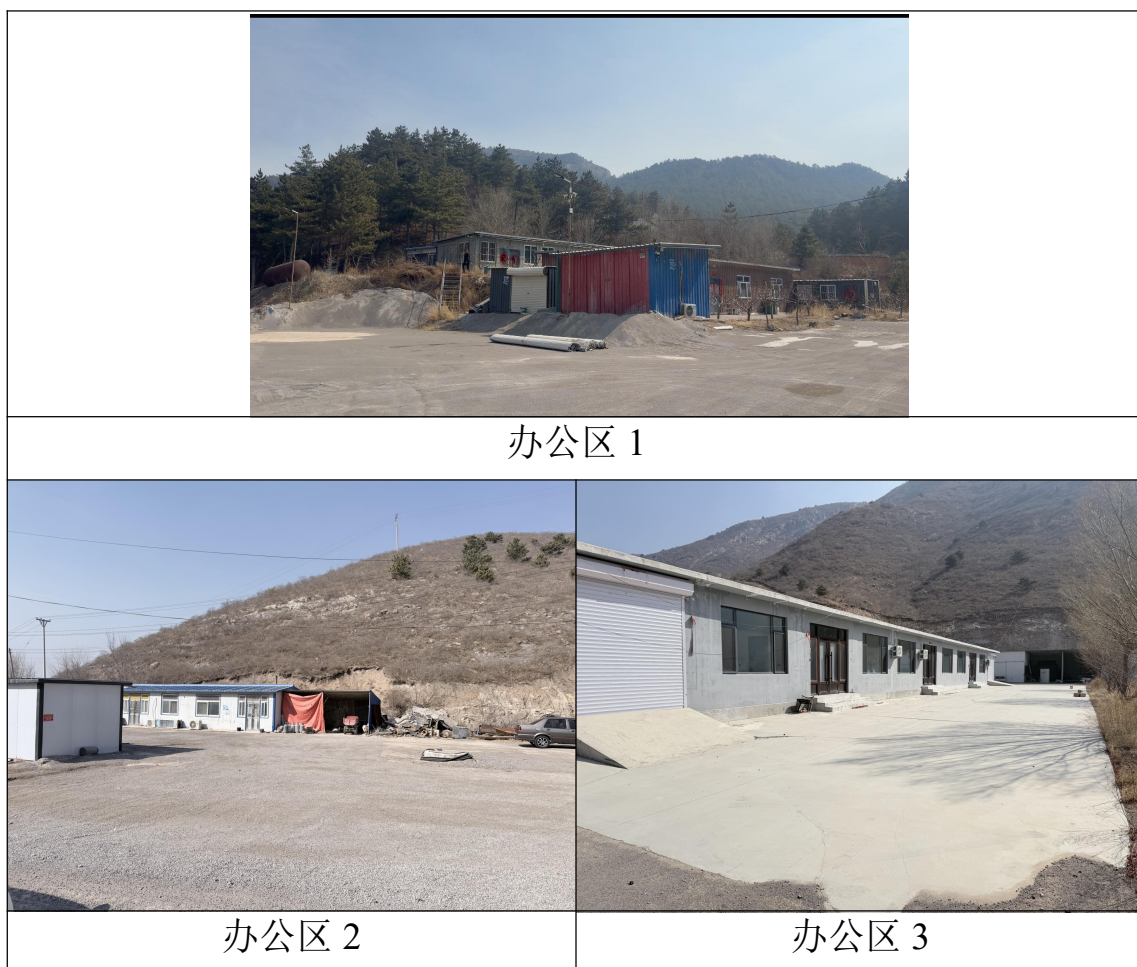
照片 3-3 办公区照片

矿山办公区利用现有，不新建办公区。经调查，矿山共有 3 处办公生活区，位于采场北侧和南侧，长约 74-97m，宽约 24-39m，损毁土地面积共计 0.6912hm<sup>2</sup>，土地权属为瓦子庙村集体。工业场地地表植被丧失，土地损毁程度为中度。

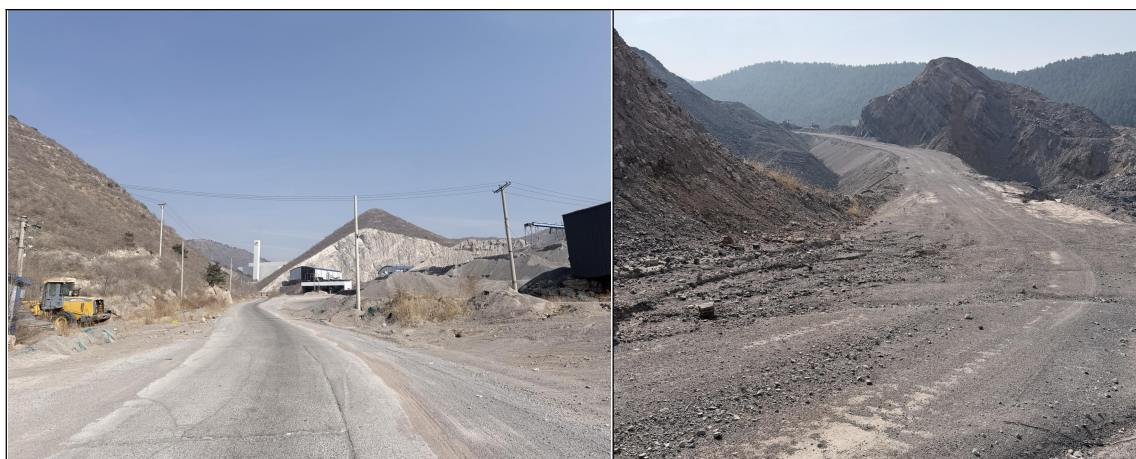
照片 3-5 矿区道路照片

矿山运输道路利用现有道路。矿山共有 1 条道路，位于采场西侧和南侧，将矿区与周边道路连接，长约 2514m，宽约 7m，损毁土地面积共计 1.7603hm<sup>2</sup>，土地损毁程度为中度。土地权属为瓦子庙村集体。矿山后期开采为运输矿石等在露天采场内修建临时道路与之相连。

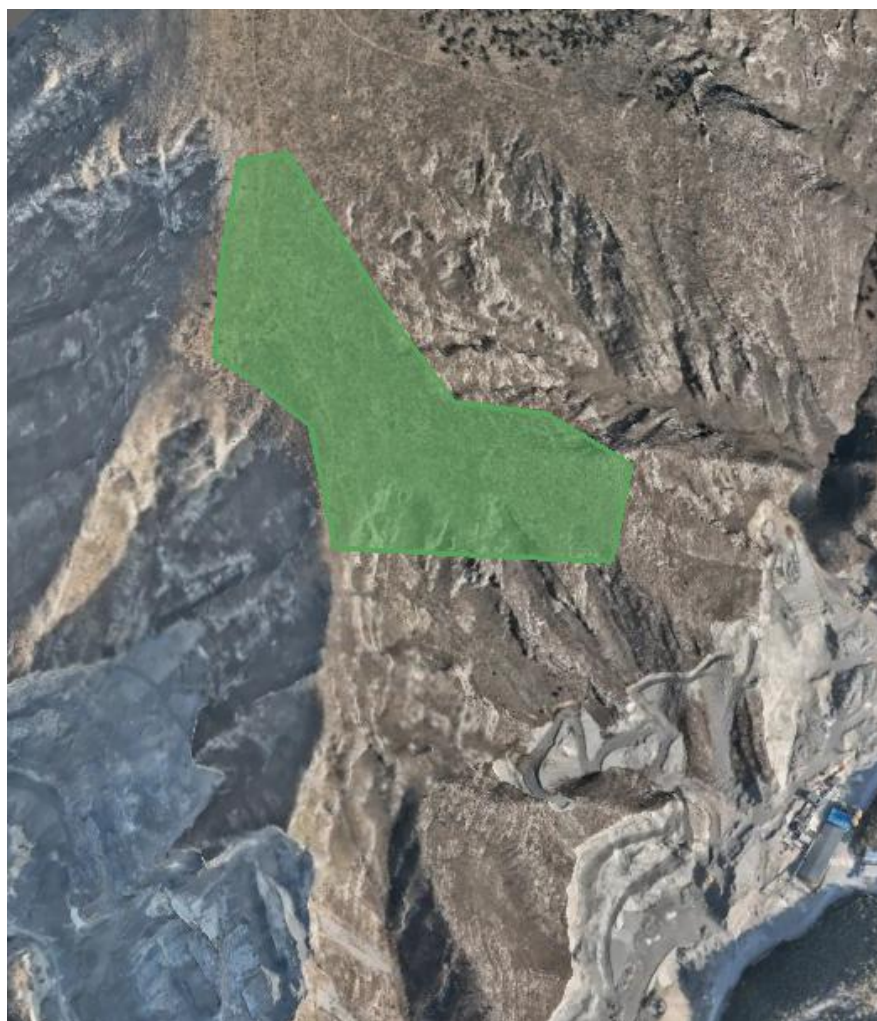
图 3-3 周边生态系统位置图

矿区周边运行良好的生态系统可参照矿区北侧 200m 处的山坡植被区，该区域生态系统结构完整，生物多样性丰富，植被覆盖度高，以灌木和草本植物形成的复合群落为主，具有较强的水土保持、水源涵养和生态调节功能，其生态过程稳定，物质循环和能量流动顺畅，可为矿区生态修复提供理想的参照模板和目标导向。
