喀左县华星陶土矿业有限公司（陶瓷土矿）

矿区生态修复方案

2026 年 8 月

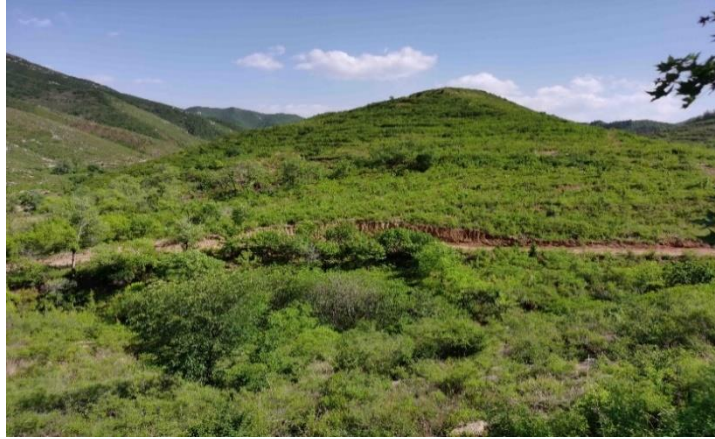
图 2-2 矿区典型地貌

具有低山和沟谷两种地貌单元，低山与沟谷相间分布。一般海拔高度为 300.60-384.00m，相对高差 83.40m，地形坡度  $6^{\circ} \sim 17^{\circ}$ ，区内沟谷较发育，切割深度 3~12m，植被分布不均匀。

综上所述，矿区内地貌类型单一，微地貌形态简单，地形起伏变化较大，地形条件复杂程度为中等。

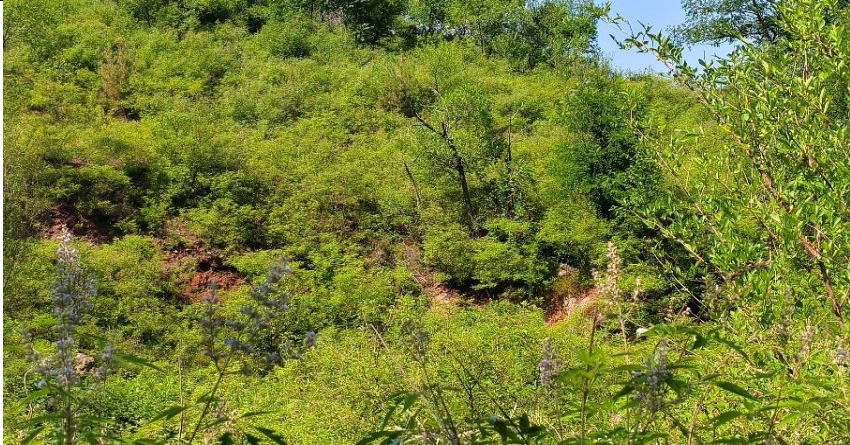
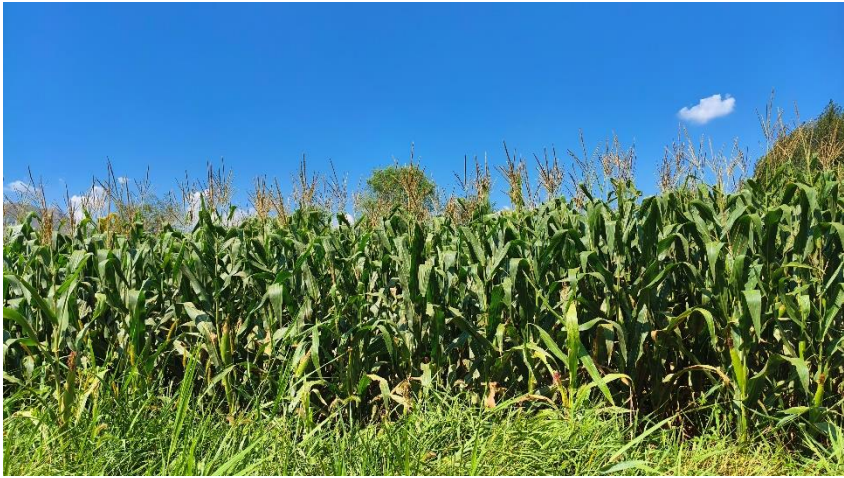
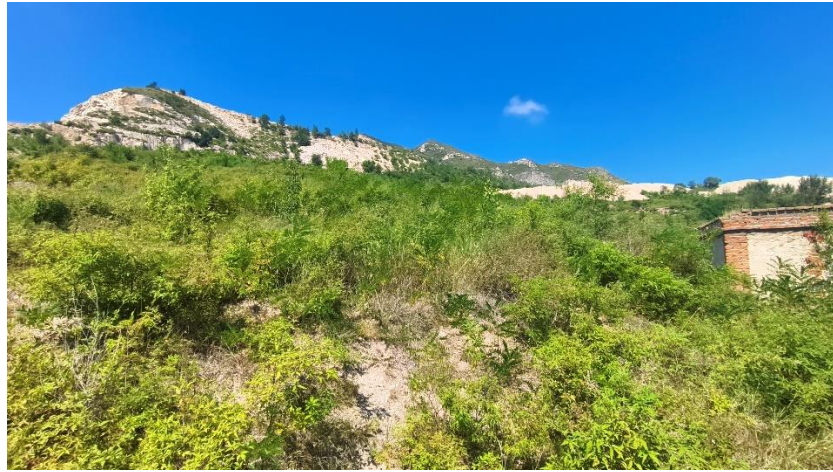
图 2-10 小黑沟露天采坑

图 2-11 河南采区露天采坑

图 2-12 水泥厂采区露天采坑

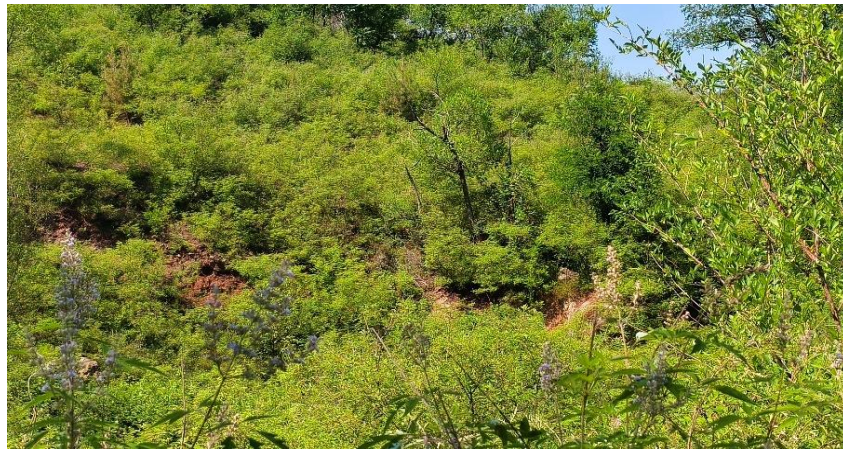
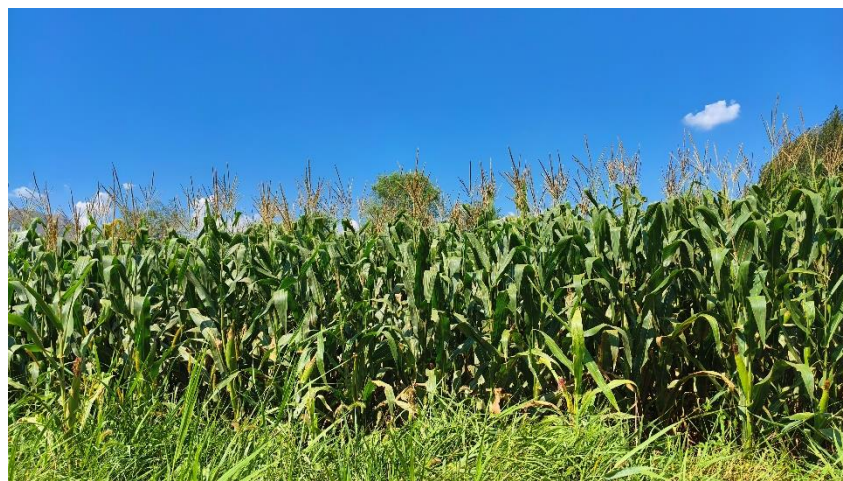
矿区内早期开采遗留七处露天采坑，已恢复旱地、林地。对地形地貌景观影响程度较轻。

图 3-1 小黑沟露天采坑

图 3-2 河南采区露天采坑

图 3-3 水泥厂采区露天采坑

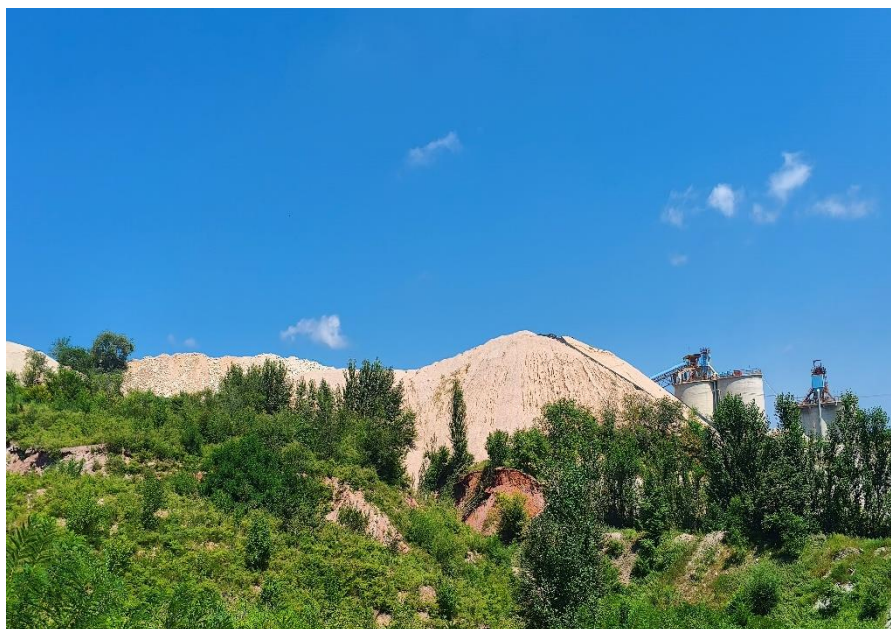
图 3-4 恒基水泥厂排土场 1

矿山排土场主要用于废石堆放，喀左恒基水泥厂排土场1和排土场2，排土场1已损毁土地面积 $0.5682\text{hm}^2$ 、排土场已损毁土地面积 $0.7856\text{hm}^2$ 。两处排土场损毁土地面积 $1.3538\text{hm}^2$ 。两处排土场废石堆放废石高度8米，总量堆放10.83万立方米。

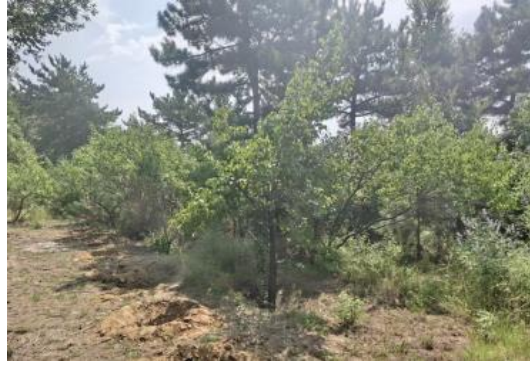
图3-10森林生态系统

综上，结合矿区周边未受损及运行良好的生态系统状态，同时参考矿山以往治理复垦的成功案例，经综合比选后，确定本次复垦修复参照生态系统为森林生态系统。参照生态系统典型照片见图3-10。
