朝阳联合兴旺矿业有限公司膨润土矿 矿山地质环境保护与土地复垦方案

朝阳联合兴旺矿业有限公司
2025 年 8 月

编制单位：朝阳万通矿产勘察设计有限公司

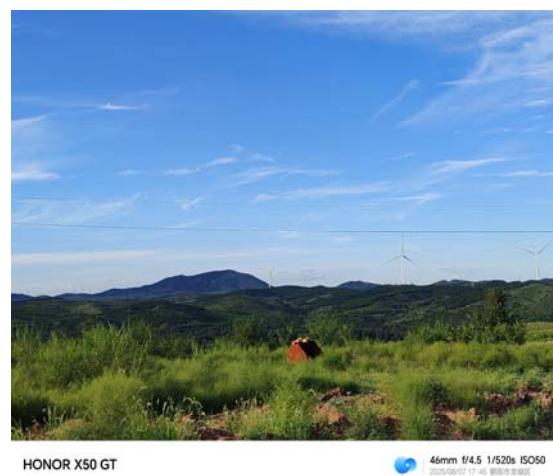
图2-3 项目区地形地貌图

矿区位于辽宁西部山区, 为冀东辽西中低山丘陵区, 区内地形起伏变化较大, 区内海拔高度347.5~220.78m, 相对高差126.72m, 地形坡度一般为20~30°, 当地侵蚀基准面标高270m。地形切割较浅, 地形较平缓。

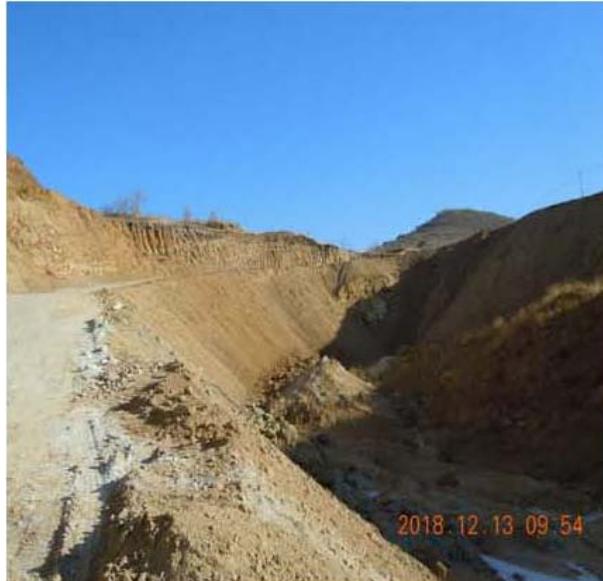
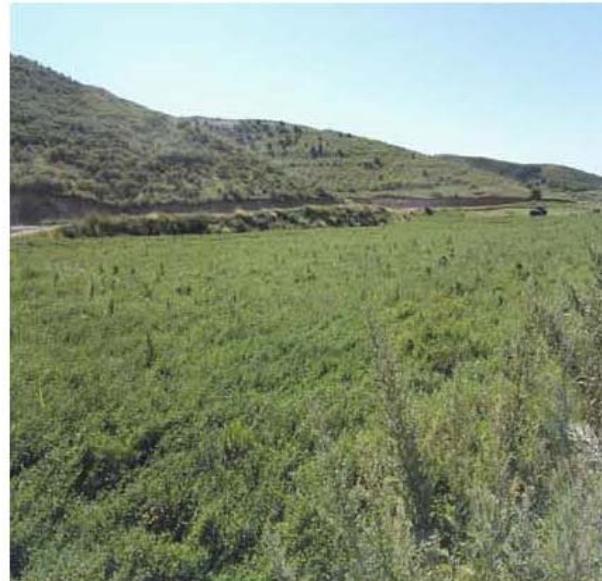
2015年,北票市王利膨润土有限公司实施了矿山地质环境恢复治理工程,对排岩场、表土场和部分露天采坑进行了恢复治理,经技术复核单位复核,共完成恢复治理面积经技术复核,治理面积为44177m²,其中,矿区内治理面积为11132m²。

治理前

治理后

矿山及周边矿山采取的治理复垦具有技术可行性、经济可行性,并已取得良好的生态效益,其治理经验对本方案治理与复垦措施、方向、树种选择等有重要的指导和参考意义。因此,本方案的治理与工程将参照矿山和周边矿山此案例进行设计,以确保其治理工程的可操作性,达到预期治理效果。

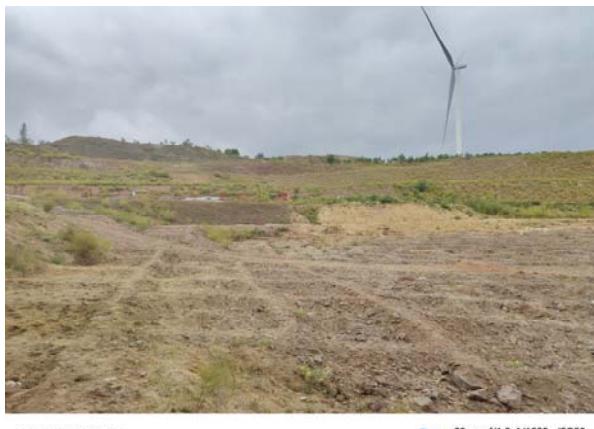
图 3-3 露天采坑现场照片

矿区内形成1处露天采坑，采坑内基岩裸露，植被殆尽，开采挖掘了矿体及部分近矿围岩，破坏了原来自然形成的完整山体，形成了人工凹坑和边坡。基岩裸露，表层已无植被发育，对原始地形地貌的影响破坏程度较严重。

根据现场踏勘，矿内现有1处露天采坑。露天采坑对土地的损毁方式为挖损损毁，露天开采损毁了原有植被，改变了矿区原有的地形地貌。露天采坑损毁的土地类型为乔木林地、灌木林地、采矿用地。损毁土地面积2. 6121hm²，损毁土地龙城区联合镇林家沟村集体土地。详见表3-4。

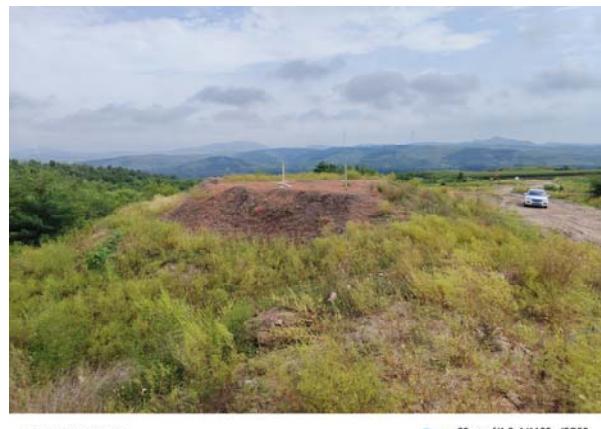
图 3-4 排岩场现场照片

矿区内已形成1处排岩场，堆积高度2m，废石的堆放改变了原平缓的地形，人为的形成人工山丘和边坡，对地表植被造成破坏，对地形地貌影响程度较严重。

根据现场踏勘，已形成 1 处排岩场，损毁了原有植被，改变了原有的地形地貌。排岩场对土地的损毁方式为压占损毁，损毁土地面积为 0. 0797hm²，损毁土地类型为乔木林地和采矿用地。损毁土地龙城区联合镇林家沟村集体土地。

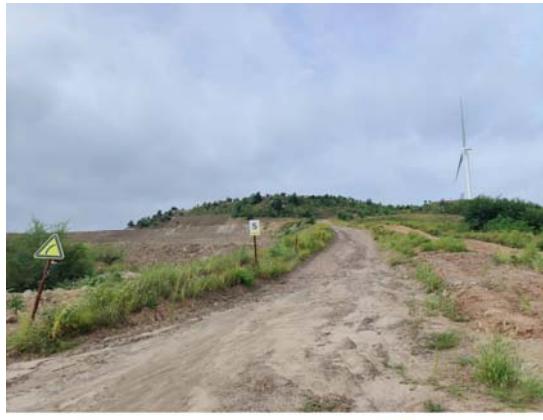
图 3-5 运输道路现场照片

运输道路主要为边接采场与排岩场，道路的压占改变了原平缓的地形，对地表植被造成破坏，对地形地貌影响程度较轻。

根据现场踏勘, 矿山已形成1条运输道路, 损毁了原有植被, 改变了原有的地形地貌。运输道路对土地的损毁方式为压占损毁, 损毁土地面积为0.0851hm², 损毁的土地类型为灌木林地、采矿用地。损毁土地龙城区联合镇林家沟村集体土地。详见表3-6。
